RECUO DA LINHA DE COSTA/DEFENDER OU RETIRAR?

Neste trabalho analisámos alguns troços da costa com recuo erosivo elevado.

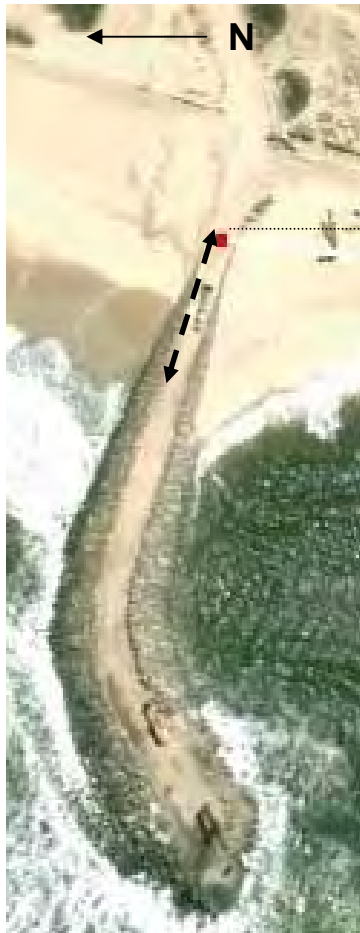
Praia do Areão

Esporão concluído em Setembro de 2003

↑
↓
enraizamento do esporão; ***** berma erosiva e caminho a ser erodido; ***** berma erosiva;
a,b,c,d pontos de referência.

Distância em 2008/04/29 dos pontos de referência à berma erosiva (a`)	Distância actual (2008/12/31) dos pontos de referência à berma erosiva (b`)	Recuo da linha de costa, defronte dos pontos de referência, entre 2008/04/29 e 2008/12/31 (a` - b`)
1 = 22,00 metros.....	8,10 metros.....	13,90 metros
2 = 21,80 metros.....	7,90 metros.....	13,90 metros
3 = 20,70 metros.....	9,30 metros.....	11,40 metros
4 = 21,10 metros.....	9,90 metros.....	11,20 metros

- O esporão deu origem à erosão do cordão dunar frontal a sul, onde se têm verificado galgamentos oceânicos;
- O esporão acelerou o recuo erosivo da costa a sotamar, com médias anuais superiores a 7 m/ano, mas que atingiram 13,90 m em, apenas, 8 meses (de 2008/04/29 a 2008/12/31);
- O esporão não originou acreção, significativa, a barlar.

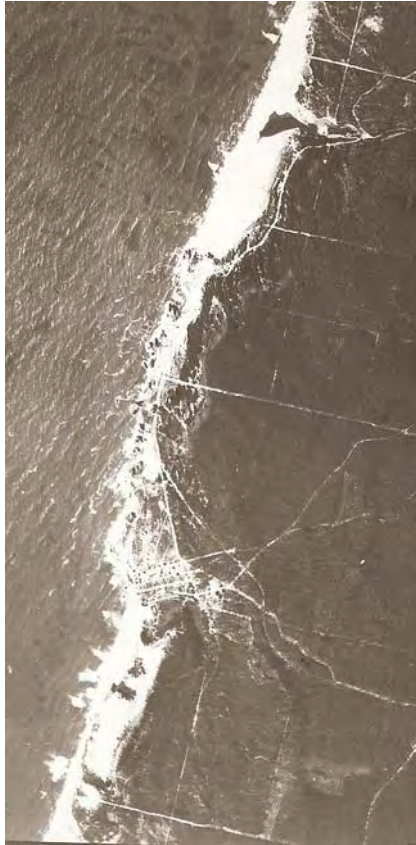
Praia Velha/S. Pedro de Moel
(fotografia aérea vertical de 1947).

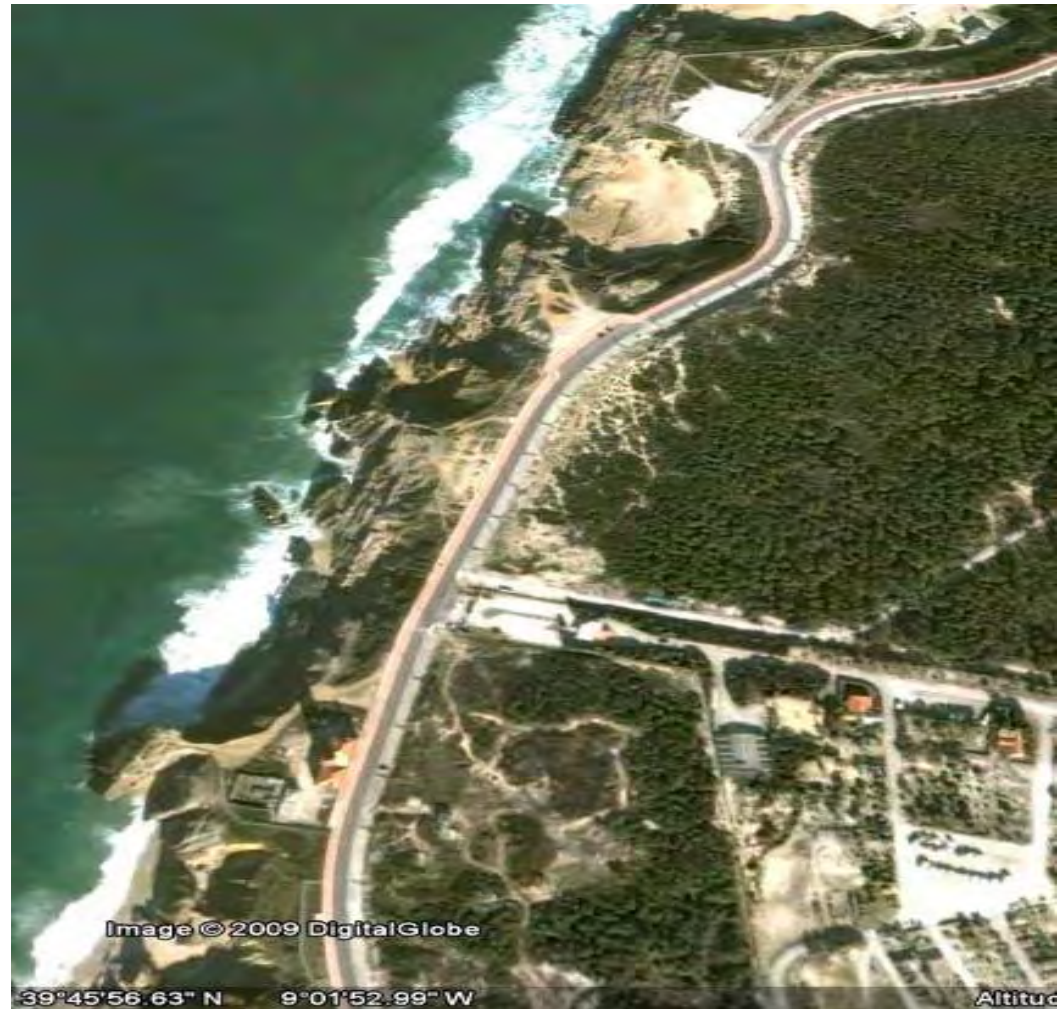
Sul da Praia Velha/norte de S. Pedro de Moel
(imagem do Google Earth de 21 de Dezembro de 2005).
