Interface Urbano Florestal

O caso da Serra da Boa Viagem

V Encontro Nacional,
I Congresso
Internacional de Riscos

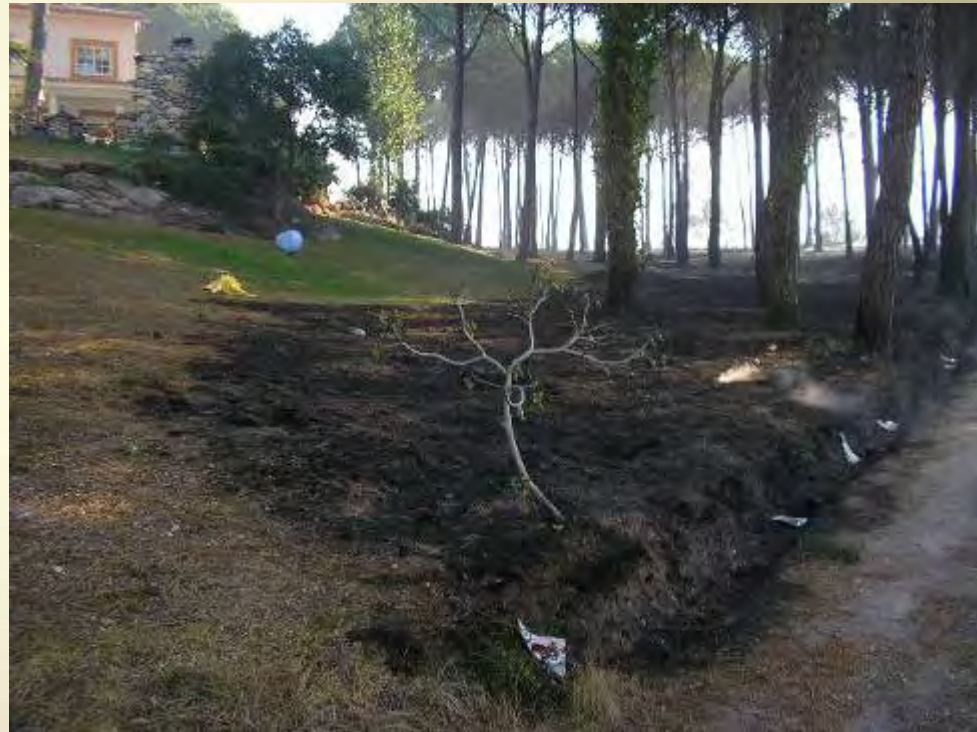
- A inventariação do interface urbano – florestal, na área de estudo, foi realizada a partir do diagnóstico de 4 edifícios com localizações geográficas distintas, no sentido de compreendermos a influência das características topográficas inerentes;

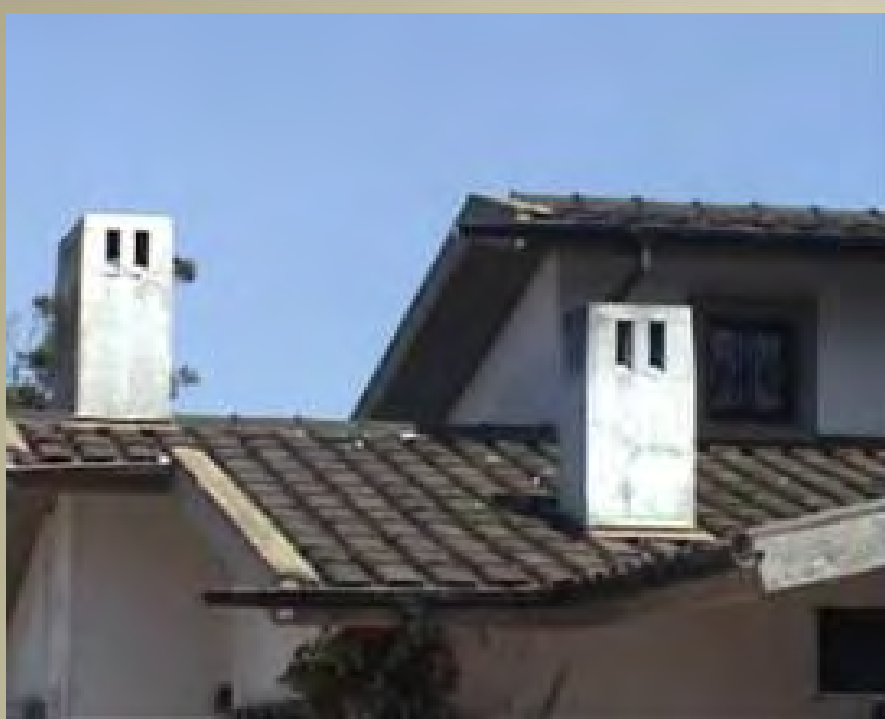
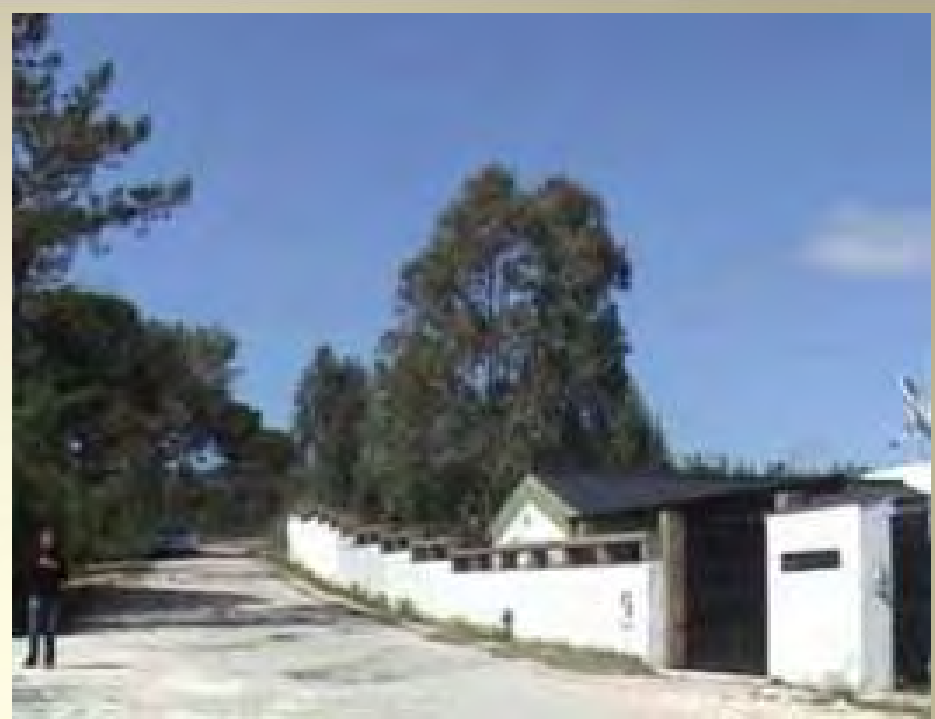
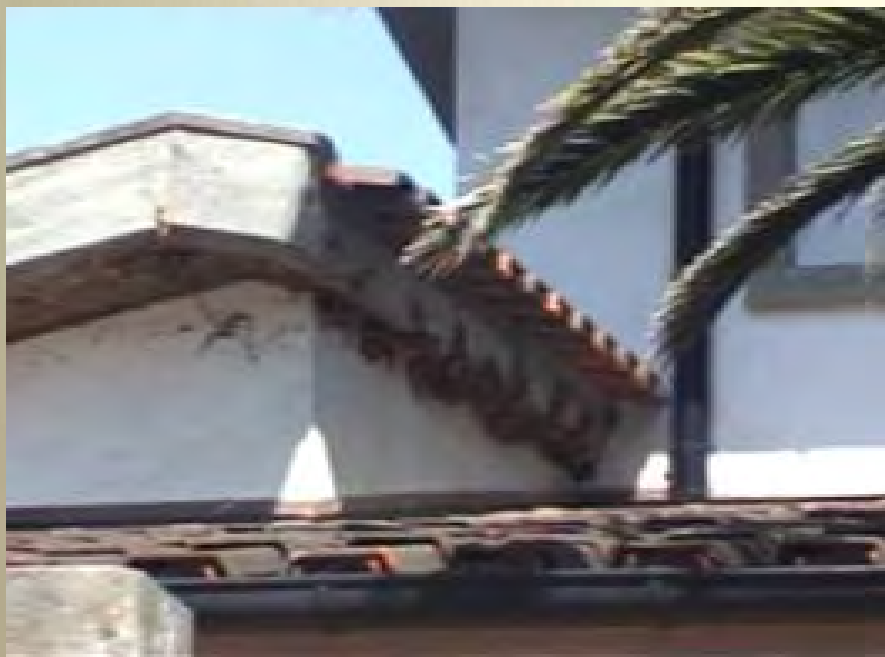
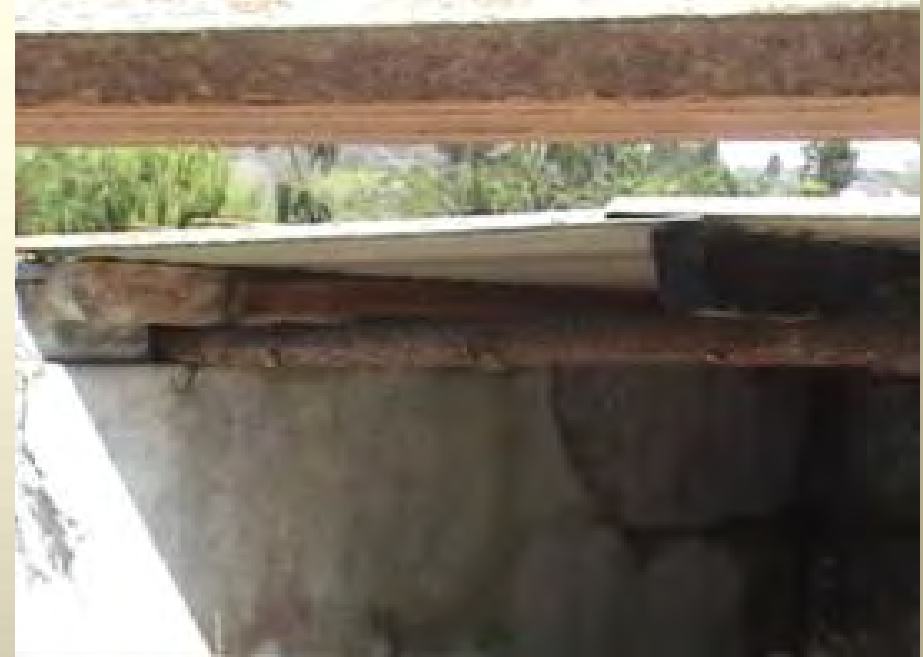
- Edifício A:

- localizado a Este da área de estudo;
- rodeado de área florestal;
- ainda se encontravam diversos vestígios (telhas e paredes negras) de ter sido afectado pelo último incêndio
- aspectos graves de fragilidade:
 - as vigas de madeira que sustentam o telhado dos anexos ;
 - o algeroz sujo, com a presença de folhas secas, ou seja, material combustível;
 - a presença de vegetação nas imediações da casa, com um extracto arbustivo desenvolvido.

Edifício A	Alto	34 pontos

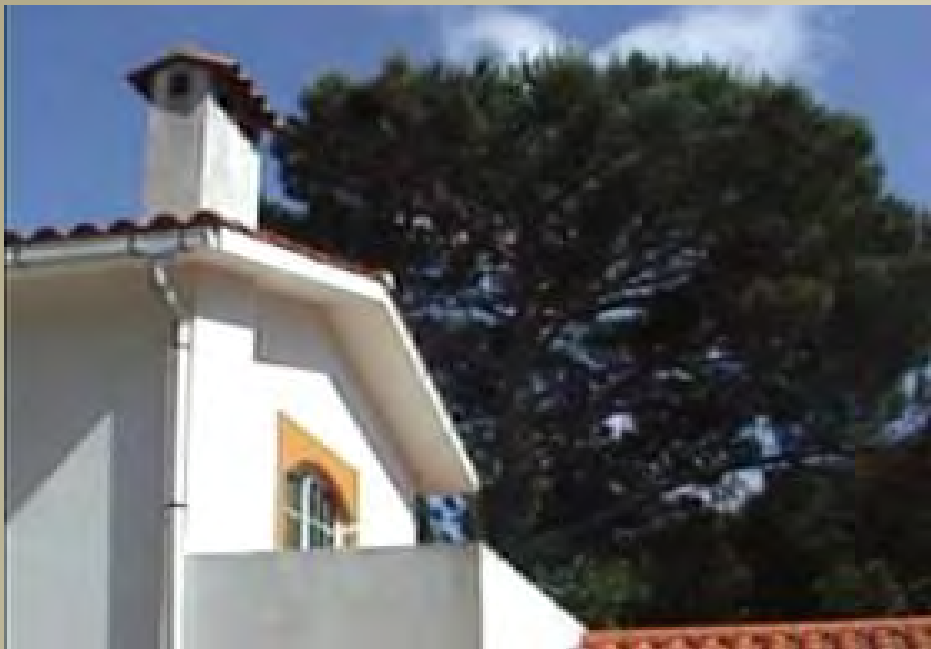
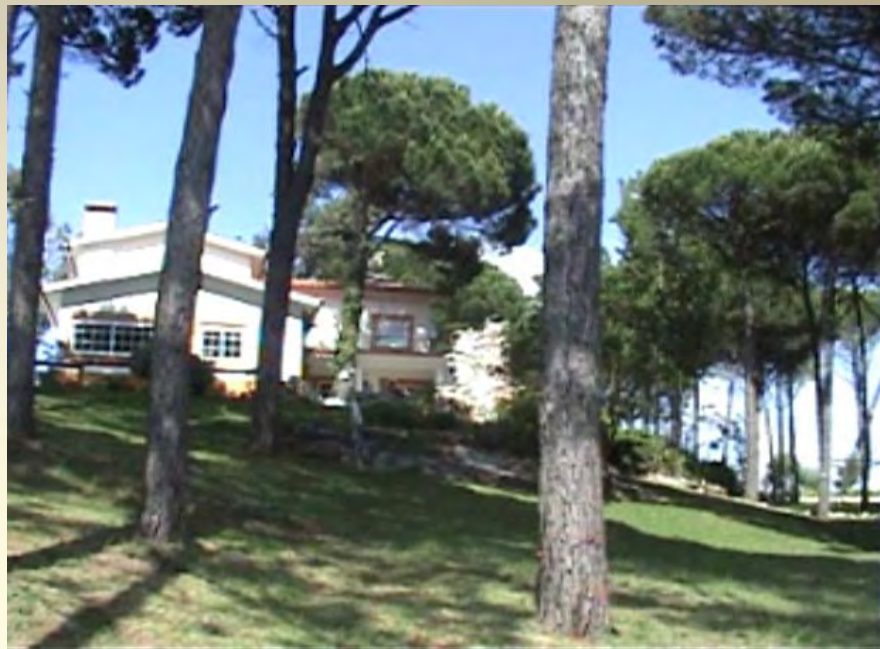
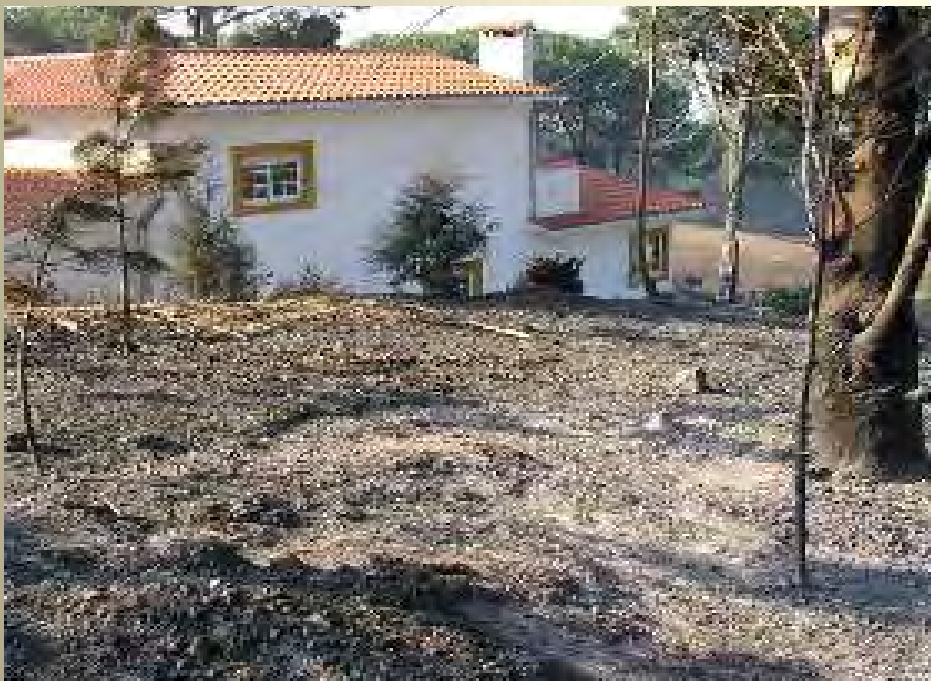
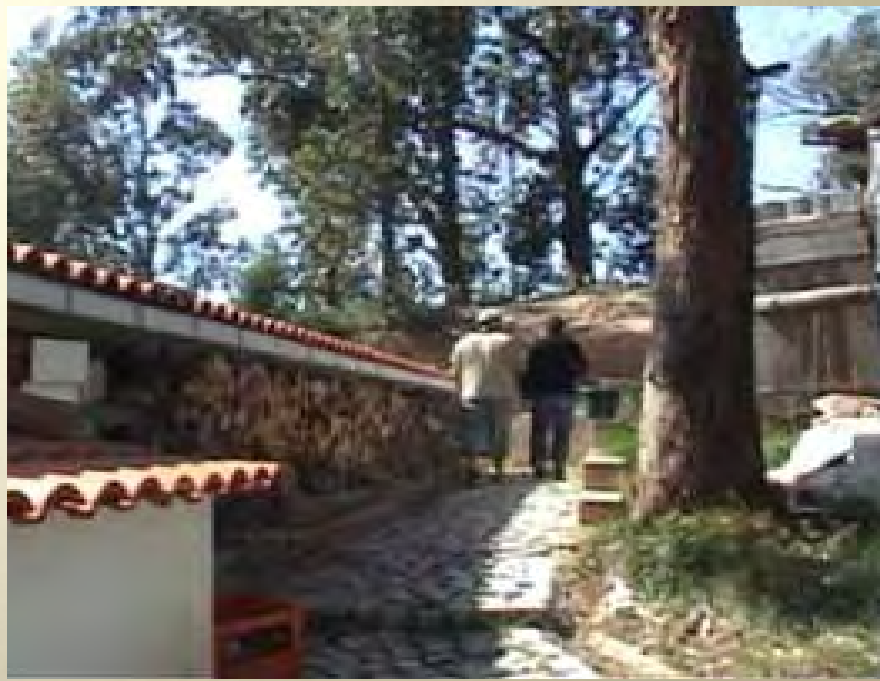
- Edifício B:
 - destacava-se pela limpeza do espaço envolvente;
 - nota-se uma cultura de prevenção de incêndios, justificada por a sua residência ter sido afectada pelo último incêndio;
 - na zona oeste há campos agrícolas cultivados, o que acaba por constituir um aceiro “natural” à progressão das chamas e consecutivamente à protecção da habitação;
 - os únicos aspectos que detectamos e que poderão suscitar algum perigo, foram a presença de caruma nas telhas e de um depósito de lenha, que ficava situado mesmo junto à habitação;

Edifício B	Baixo	20 pontos

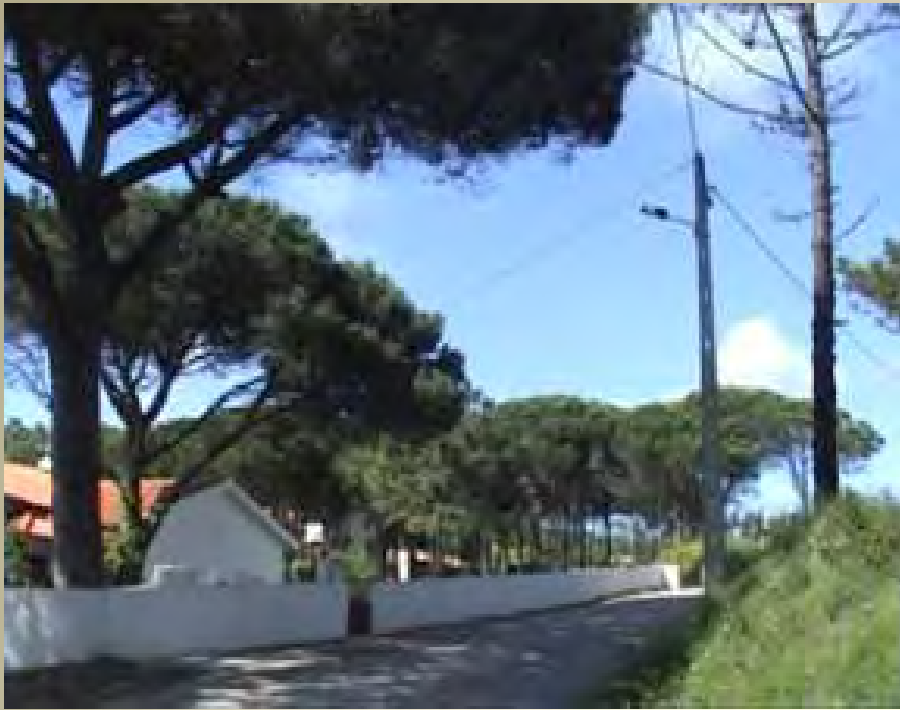
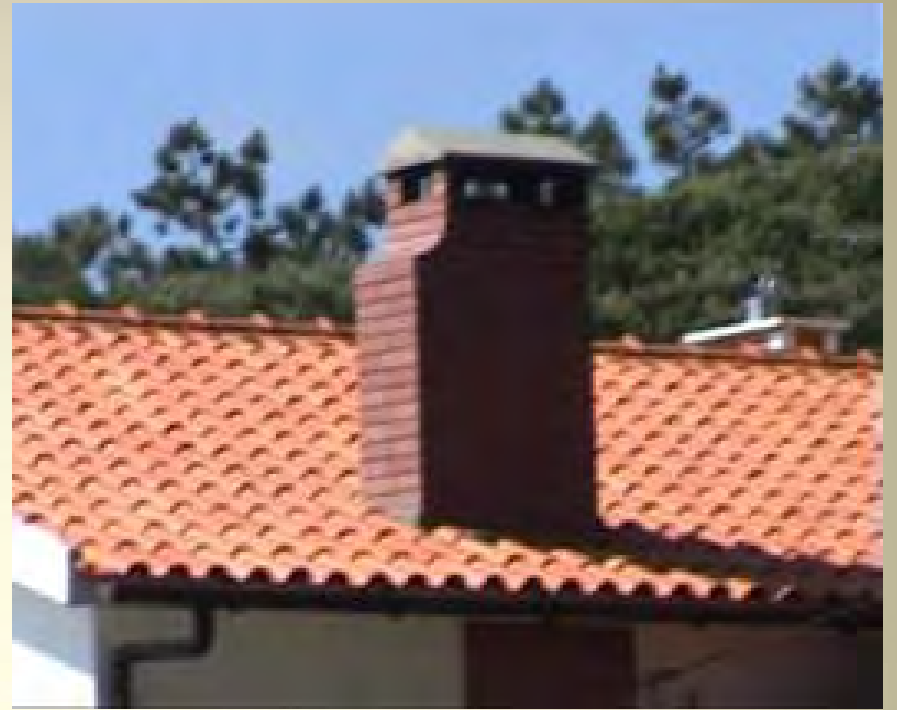
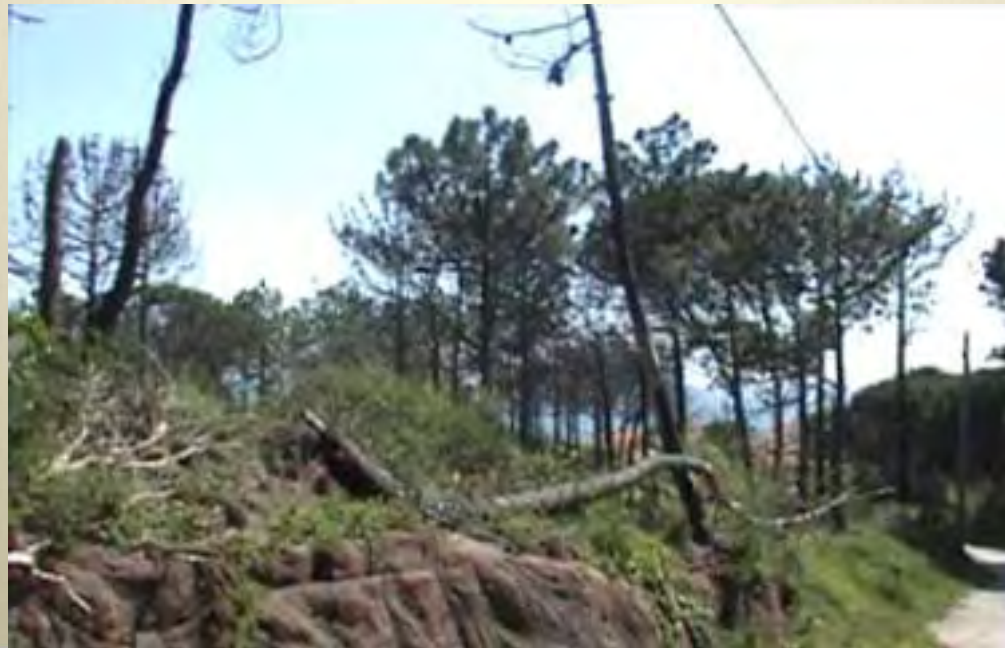
- Edifício C:

- As fragilidades que evidenciamos foram:
 - o algeroz sujo, com a presença de folhas secas e vegetação nas imediações da casa, com um extracto arbóreo desenvolvido;
 - junto aos grandes pinheiros mansos que sombreavam o edifício, passa uma linha de electricidade baixa tensão, suspensa nos ramos;
 - não obstante, a chaminé que existe, está devidamente tapada, evitando a acumulação de material combustível;
 - no extremo norte da moradia, o limite da mesma coincide com o início de uma zona de mato bastante densa, provavelmente pertencente a outro proprietário.

Edifício C	Alto	31 pontos

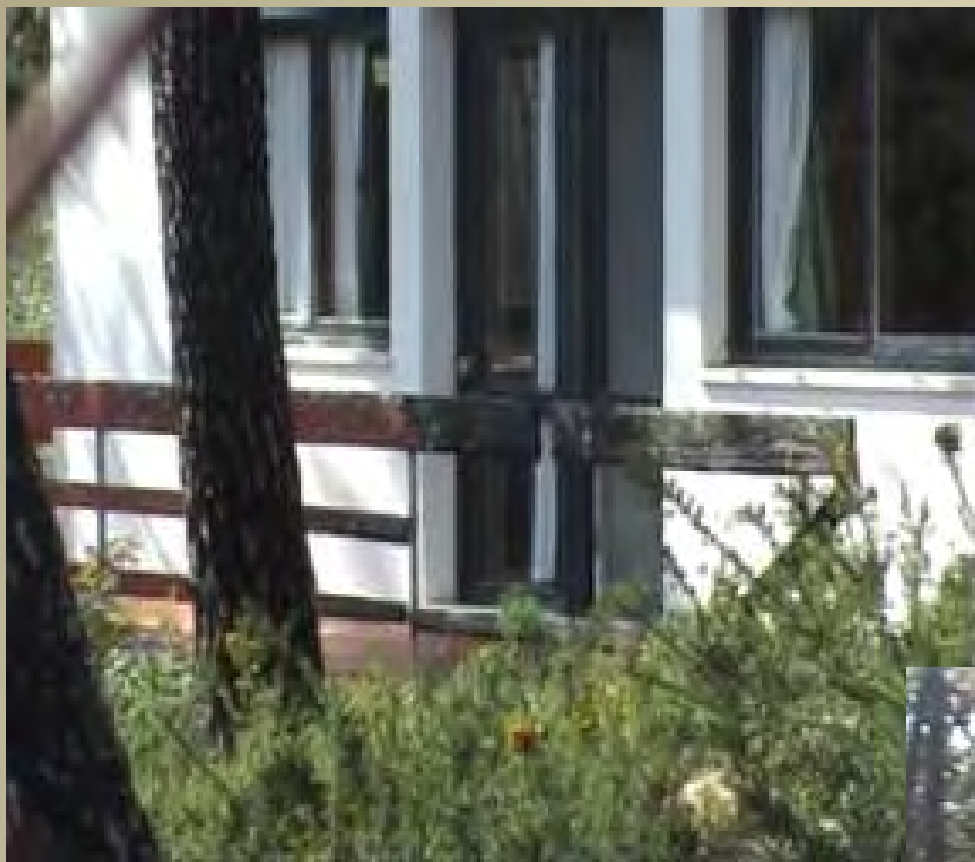
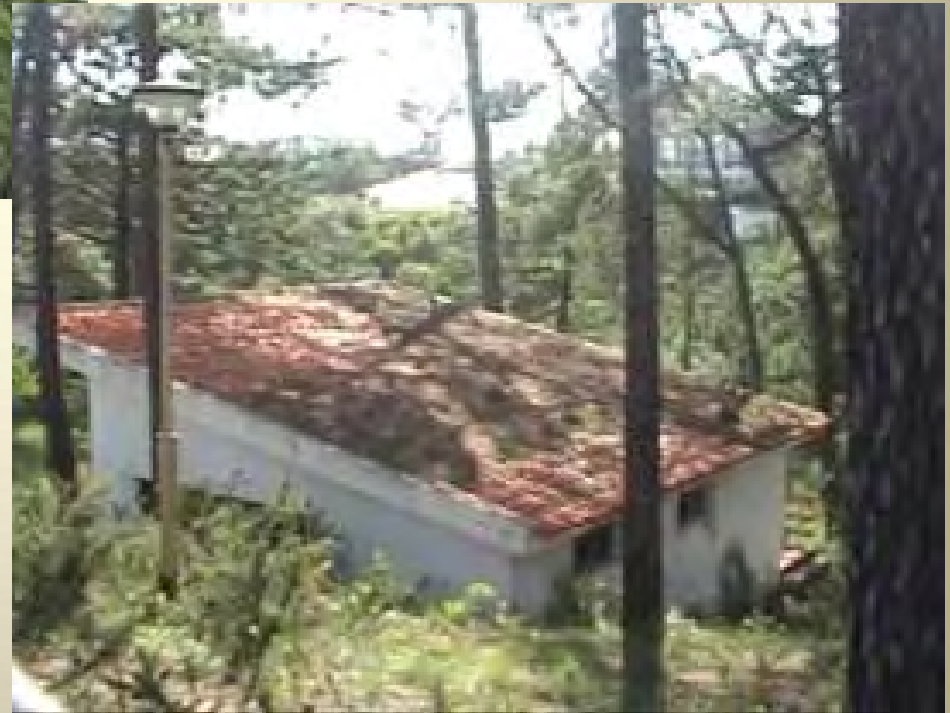
- Edifício D:
 - O último edifício inventariado foi o pior caso encontrado:
 - revelando vestígios de ter sido afectado pelo último incêndio;
 - destacamos a estrutura da varanda e as janelas de madeira;
 - o algeroz e telhas sujas, com a presença de folhas secas e muito material combustível acumulado;
 - a presença de vegetação abundante nas imediações da casa, com um extracto arbustivo e arbóreo muito desenvolvido .

Edifício D	Extremo	40 pontos
