## Centro Histórico de Vila Nova de Gaia

### Vulnerabilidade ao Risco de Incêndio

### Contributos para um Plano de Intervenção dos Bombeiros

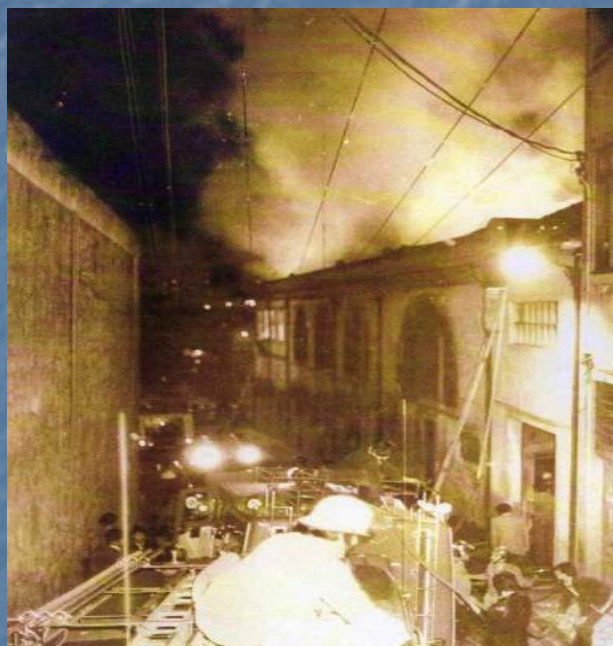
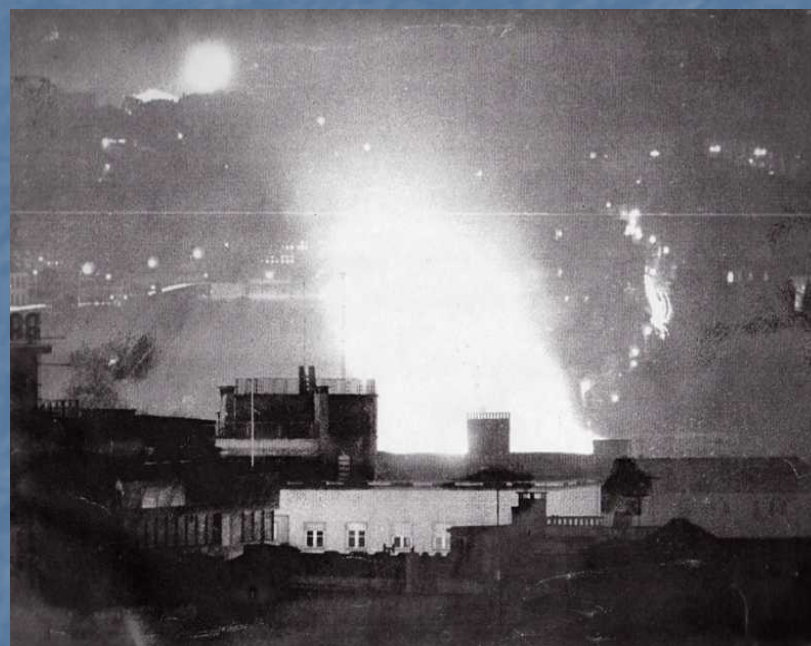
## Incêndio Industrial – Armazéns Quinta do Noval 20 de Outubro de 1971

Foi um incêndio, bem no “miolo” do Centro Histórico que destruiu na totalidade os armazéns da Quinta do Noval. O “clarão” de fogo iluminava o Centro Histórico e via-se a quilómetros de distância.

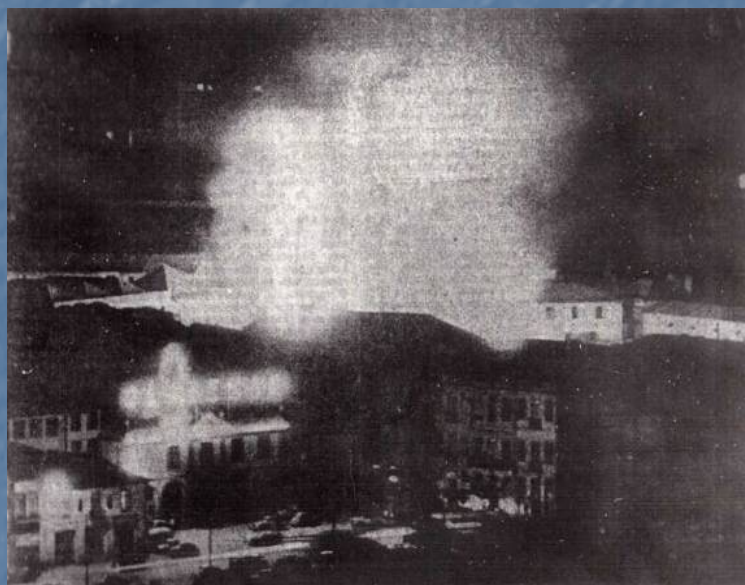
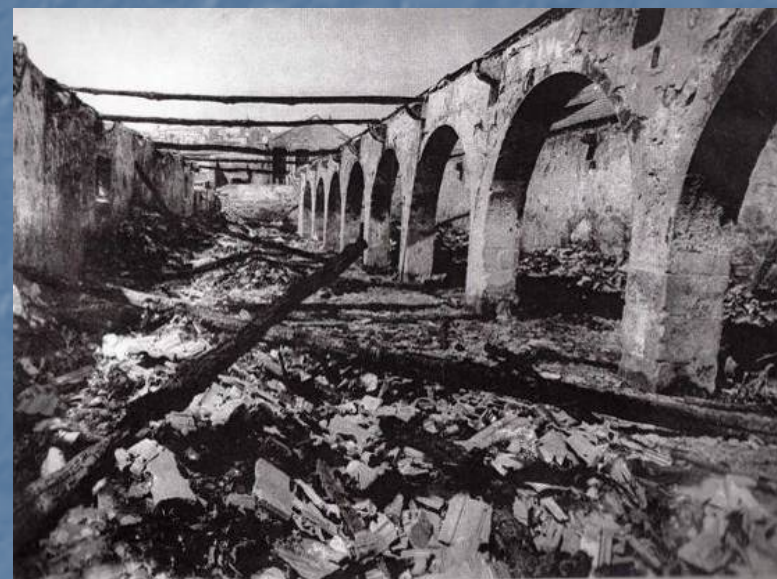
## Incêndio Industrial nos Armazéns Sandeman Rua Cândido dos Reis - em 24 de Abril de 1979

As fotos muito antigas evidenciam o efeito destruidor nos armazéns da Sandeman. Felizmente foram recuperados e hoje são uma unidade fabril modelar em termos de prevenção contra risco de incêndio.

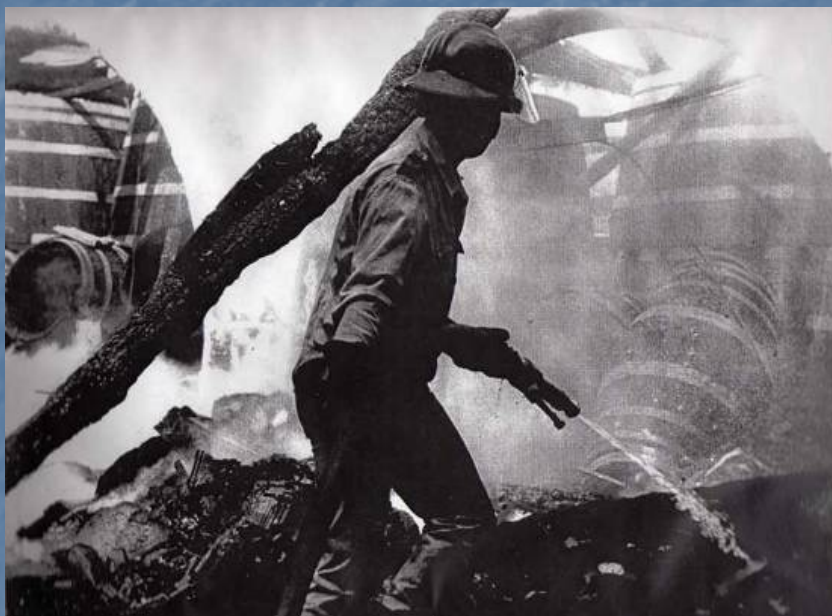
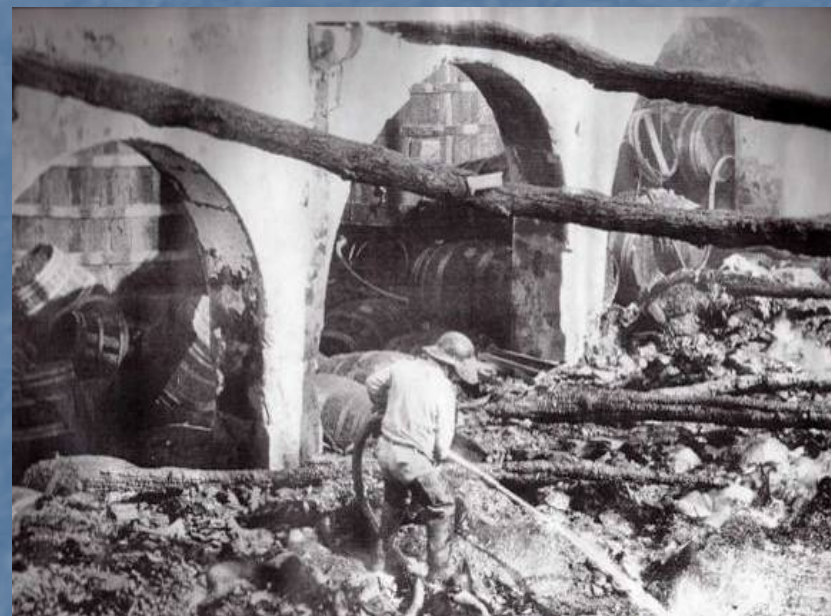
## Incêndio Industrial nas Caves Delaforce, Rua Serpa Pinto 1 de Março de 1990

É visível o esforço e risco dos Bombeiros, à época, sem equipamentos de protecção individual adequados (EPIs p.ex. casacos e calças Nomex) e a destruição dos armazéns.

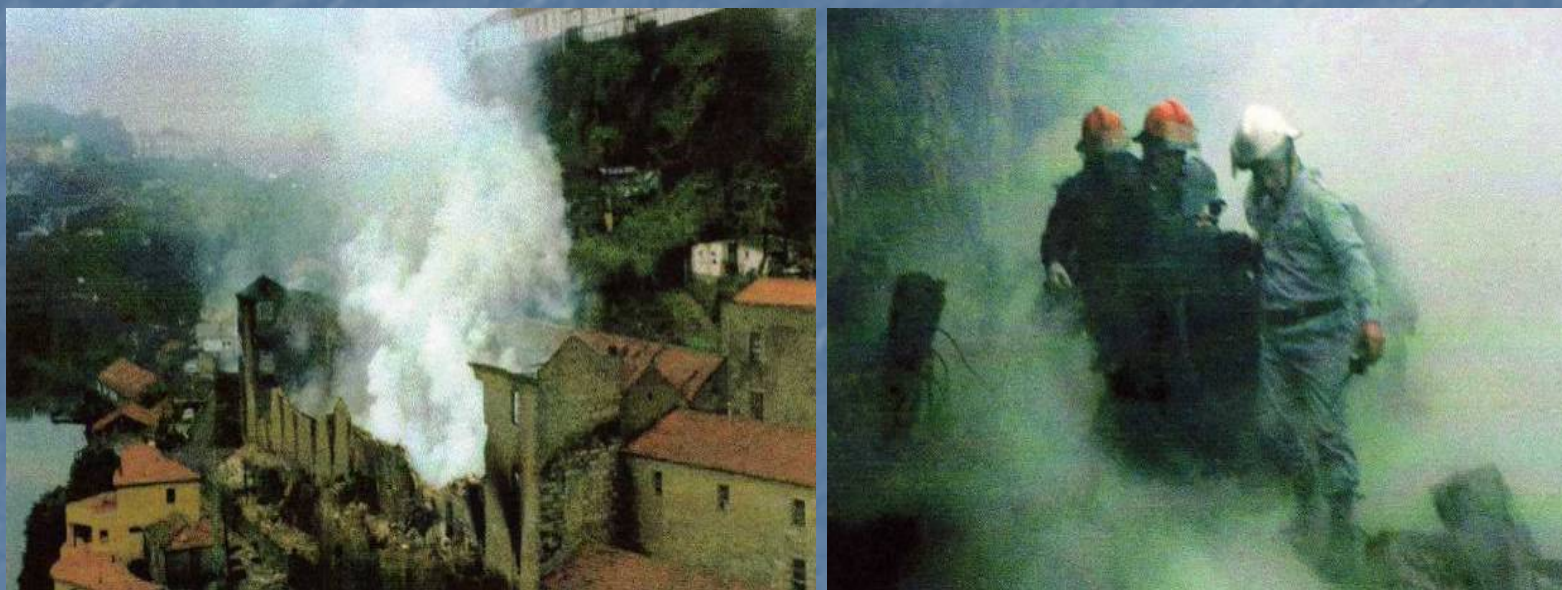
## Incêndio Industrial na Rua do Casino 24 de Fevereiro de 1995

Foi o incêndio mais trágico em toda a história dos Bombeiros de Vila Nova de Gaia. Uma indústria muito perigosa, desconhecida dos Bombeiros em local de difícil acesso, como a quase totalidade do Centro Histórico e com 4 Bombeiros mortos. Uma tragédia.

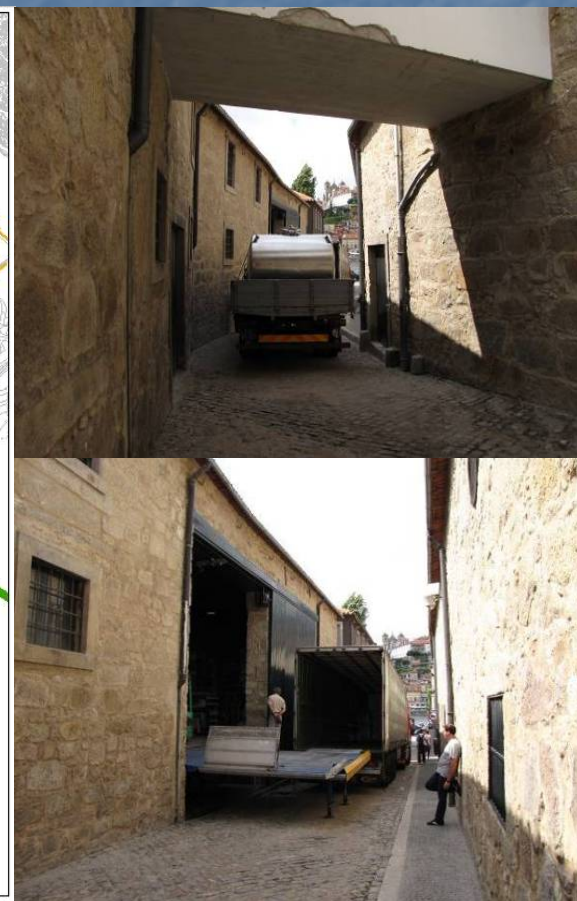
## Acessos-circulação

O Centro Histórico é servido por arruamentos estreitos, íngremes e alguns com escadas e sem acesso a um veículo de socorro.
