Alberto Augusto Amazonas Ribeiro; beto.craul@hotmail.com;
Reinaldo Corrêa Costa, reiccosta@inpa.gov.br
INPA (Instituto Nacional de Pesquisa da Amazônia);
LAES (Laboratório de Estudos Sociais)

Bacia Hidrográfica Urbana e Paisagem: Dinâmica de Deslizamentos.

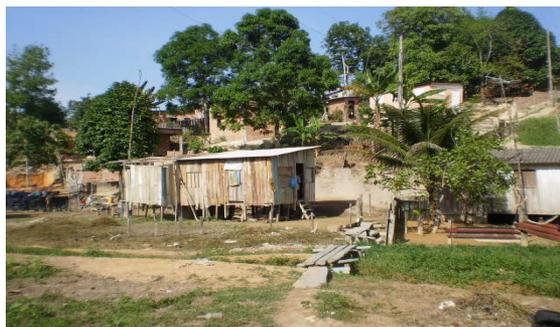
Fig. 1 – Casas construídas às margens do igarapé (tipo de curso fluvial) Cravinho, parte da Reserva Ducke, ocupações irregulares com uma classe sócioespacial que insere-se no quadro de risco de enchentes e deslizamentos. Trabalho de campo em 15 de Agosto de 2009.

As bacias hidrográficas urbanas são unidades espaciais de diferentes- e até opostas – territorialidades com diversas paisagens. Na dinâmica da bacia hidrográfica urbana entram em contato fatores naturais e sociais, como os de risco, em sua maioria alagações e deslizamentos. O maior número de ocorrência de deslizamento de terra na cidade de Manaus (Amazonas, Brasil) é na Comunidade João Paulo II pertencente ao bairro Jorge Teixeira. Vários são os fatores para este tipo de fenômeno uma vez que o bairro apresenta inúmeros cursos fluviais que fazem parte da bacia hidrográfica do Mindú e há numerosa quantidade de casas e construções nas vertentes. Como mostra a Figura 1.

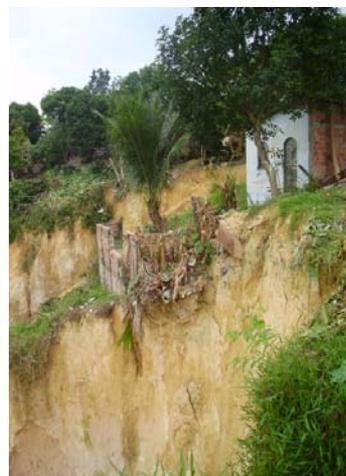
Fig. 2 – O processo erosivo, principalmente com os forte índices pluviométricos, contribui para a intensidade dos deslizamentos e gerando riscos. Trabalho de campo em 15 de Agosto de 2009.

O deslizamento de terra é na verdade apenas uma categoria dos chamados “movimentos de massa”: processo de vertente que envolve o desprendimento e transporte de solo e/ou material rochoso encosta abaixo. A ocupação de morros e vertentes sem que tenham sido preparados para serem usados como habitação revela a constituição de espaços de moradia sem infra-estrutura adequada, isso promove uma aceleração de fenômenos erosivos (erosividade e erodibilidade) devido aos inúmeros mecanismos naturais e sociais que interagem aqui representadas pela Figura 2.

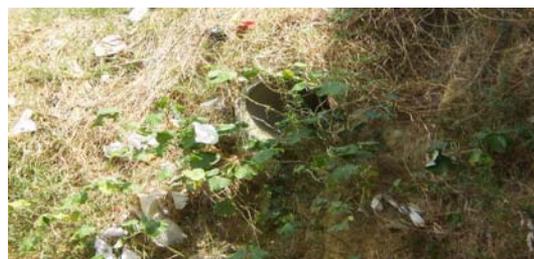
Fig. 3 – Exemplo da infra-estrutura de circulação de águas servidas deteriorado e gerando mais danos. Trabalho de campo em 15 de Agosto de 2009.

Embora os deslizamentos e outros movimentos de massa sejam fenômenos naturais, alguns fatores externos relacionados à constituição de moradias interferem decisivamente na ocorrência ou agravamento destes movimentos com a retirada da cobertura vegetação que nesses lugares é fundamental, pois ela reduz o impacto da chuva sobre o solo. O despejo de águas servidas diretamente nas vertentes também é um fator que acelera processos erosivos de deslizamento de terra criando ravinas e voçorocas aqui representada pela Figura 3.
