São Vicente de Cabo Verde: território de riscos

Bruno Martins
Departamento de Geografia, Faculdade de Letras da Universidade de Coimbra; CEGOT
bruno.martins@uc.pt

Luciano Lourenço
Departamento de Geografia, Faculdade de Letras da Universidade de Coimbra
luciano@uc.pt

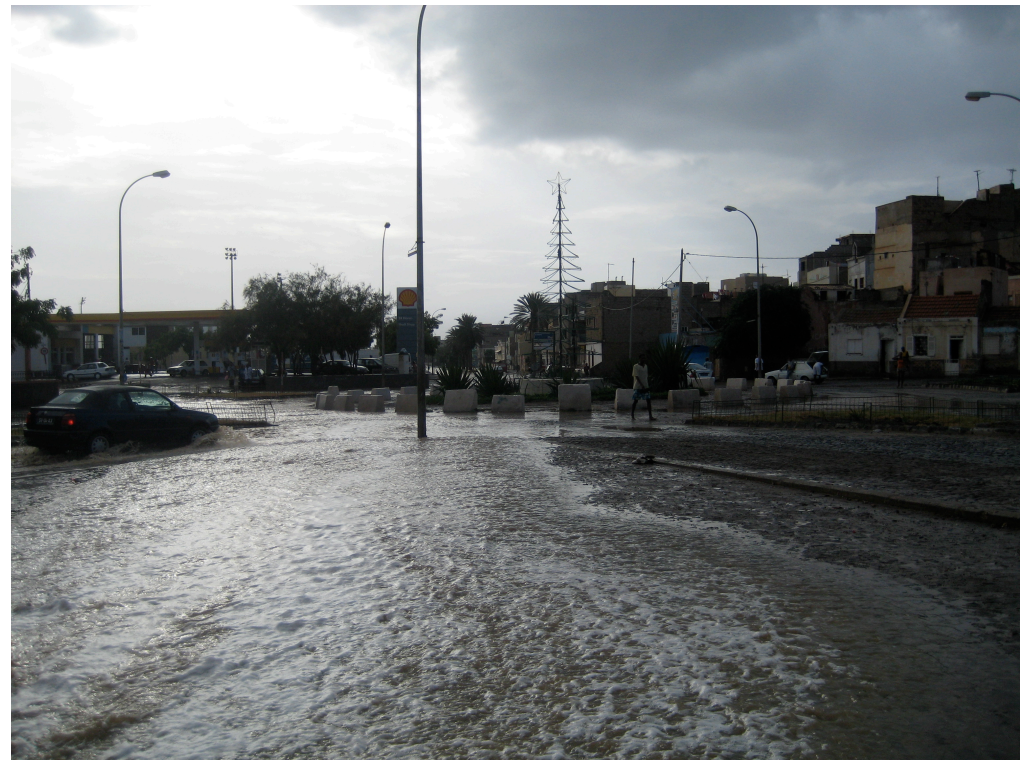
Rua do Côco numa situação de crise ocorrida em 26 de Agosto de 2008 (extraído de Martins, 2010).

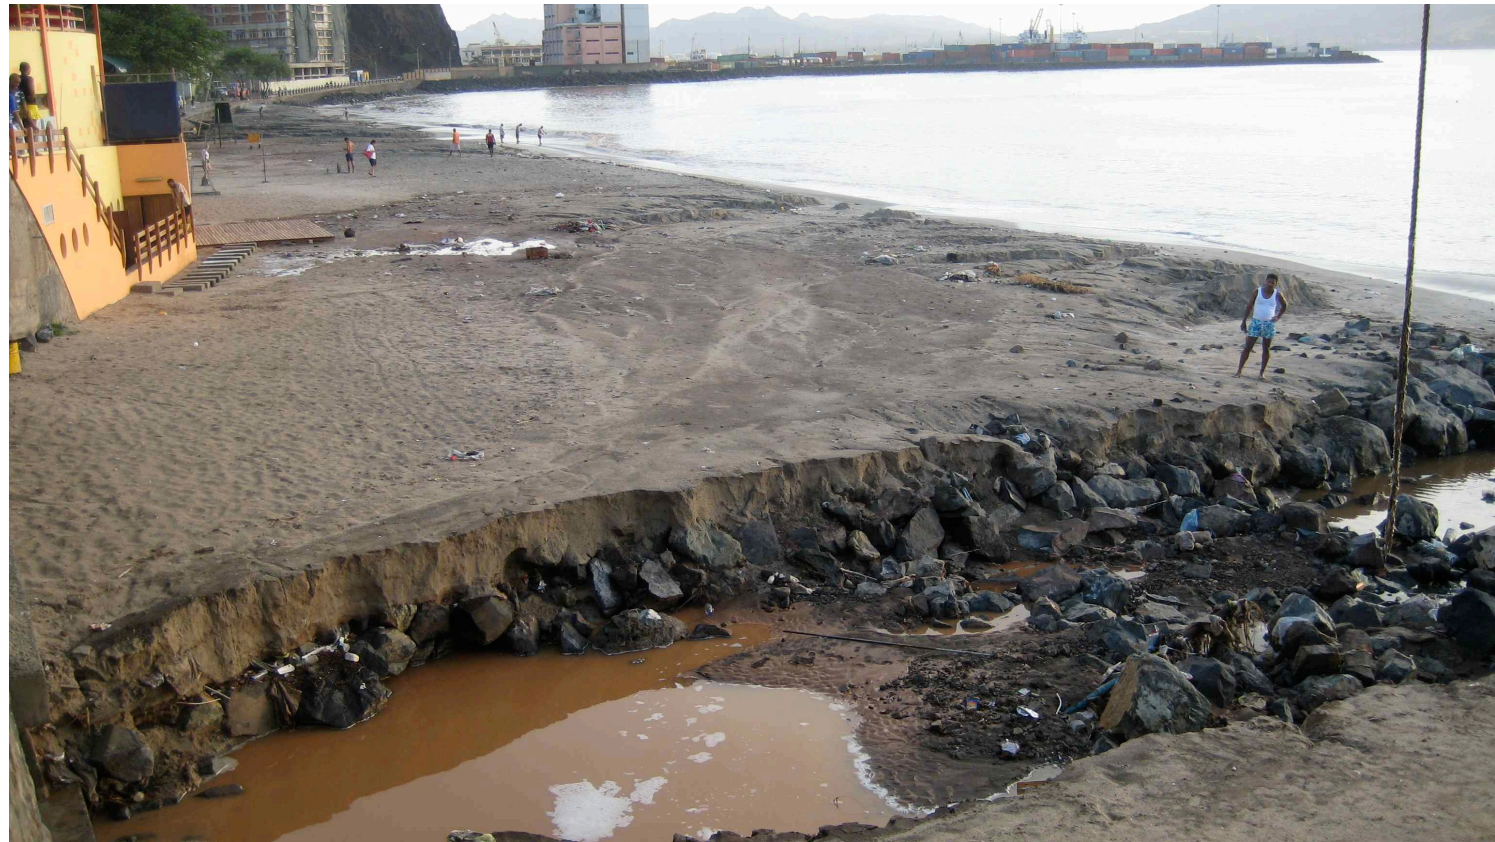
Sector terminal de uma ribeira na praia da Laginha. Note-se na tonalidade alaranjada e nos detritos depositados na desembocadura da ribeira

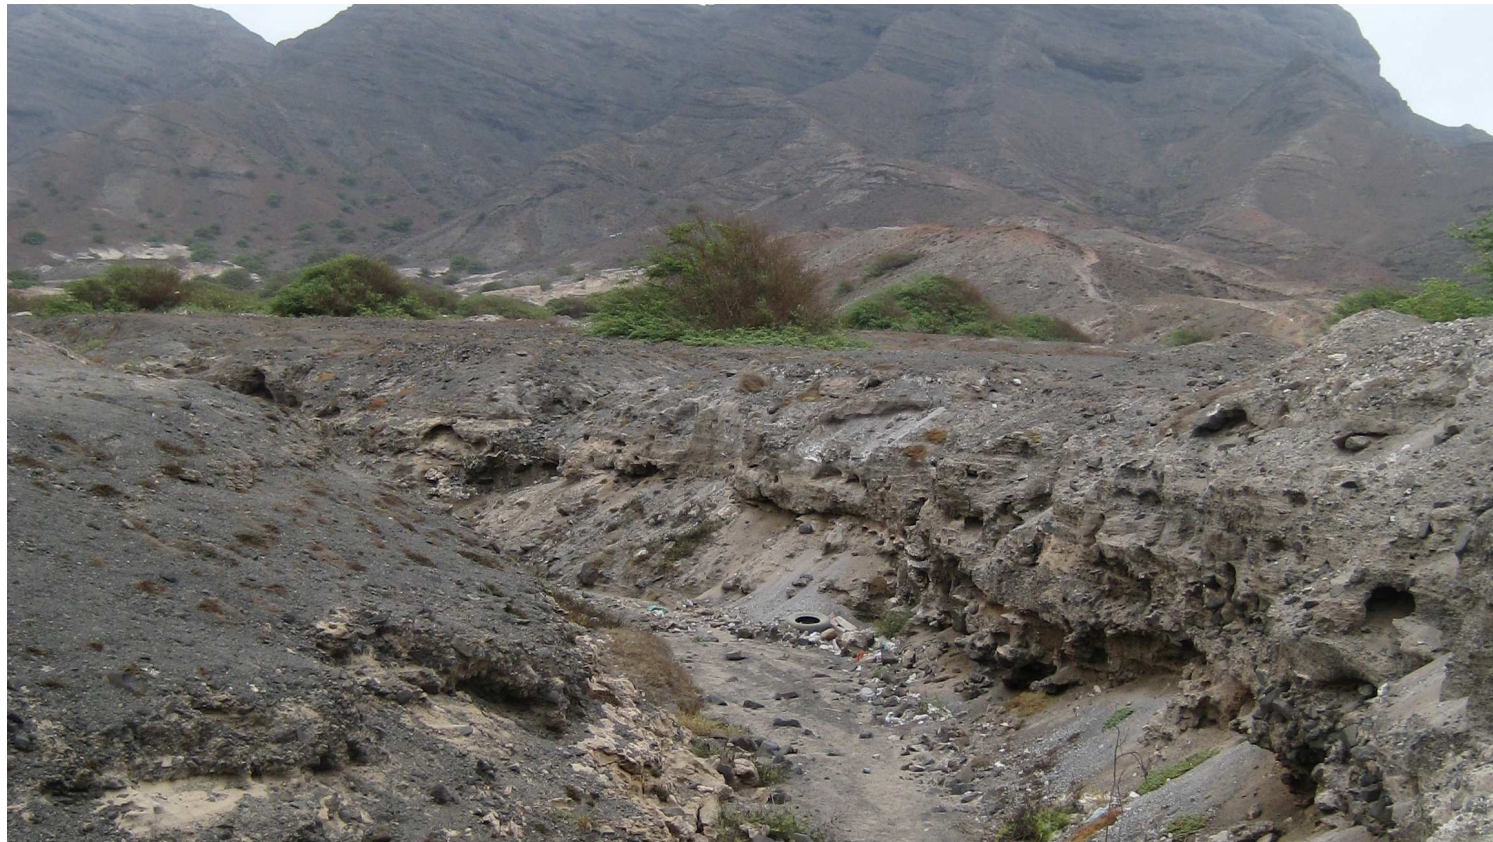
Ravina na área de Lazareto, NW de São Vicente.

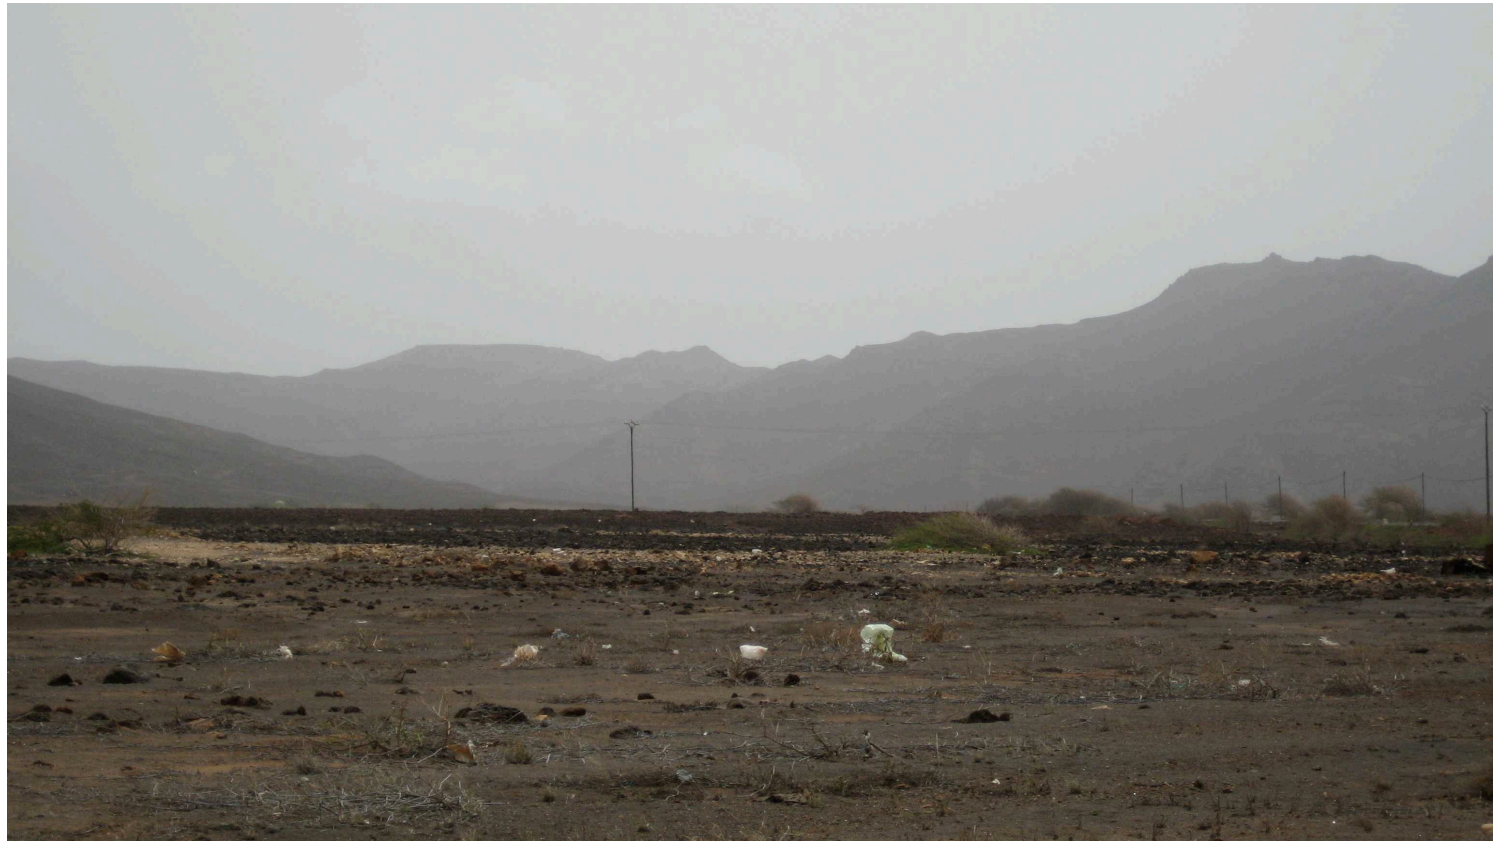
Formação de “pavimentos” e dunas próximo da Baía das Gatas.

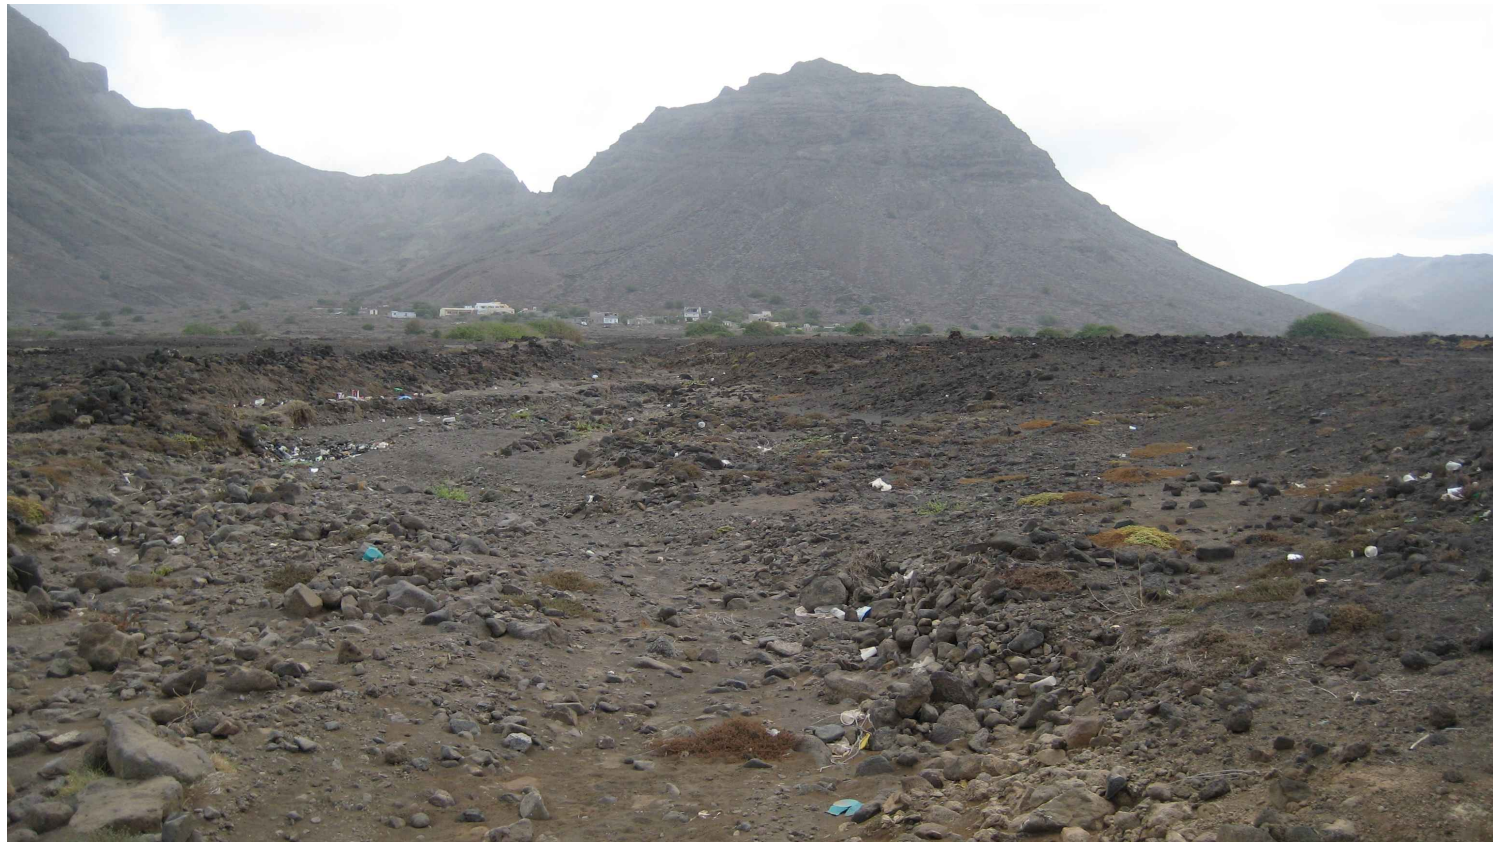
Ravinamentos próximo do Norte da Baía
atuando sobre aluviões

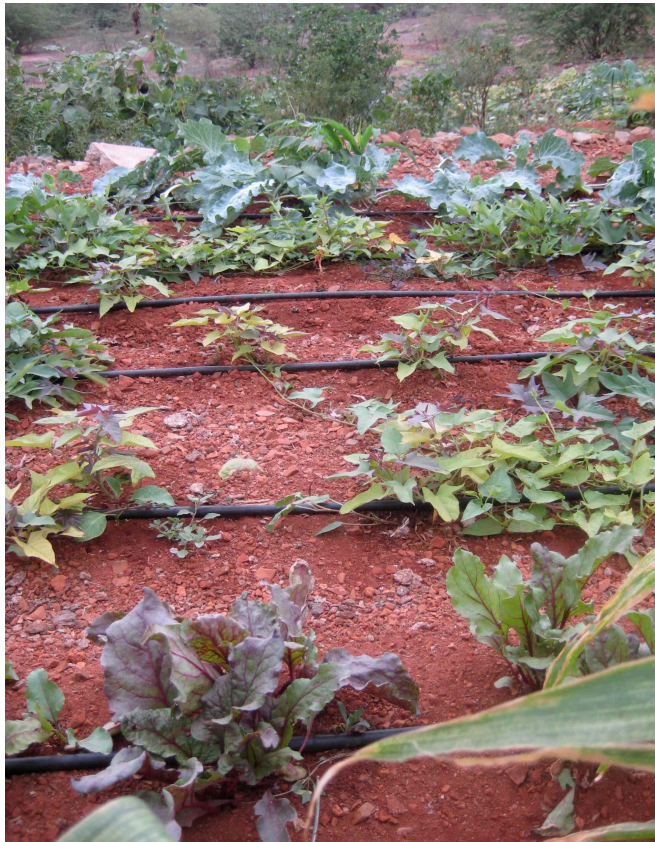
Sistema de rega por gotejamento na Ribeira da Vinha.

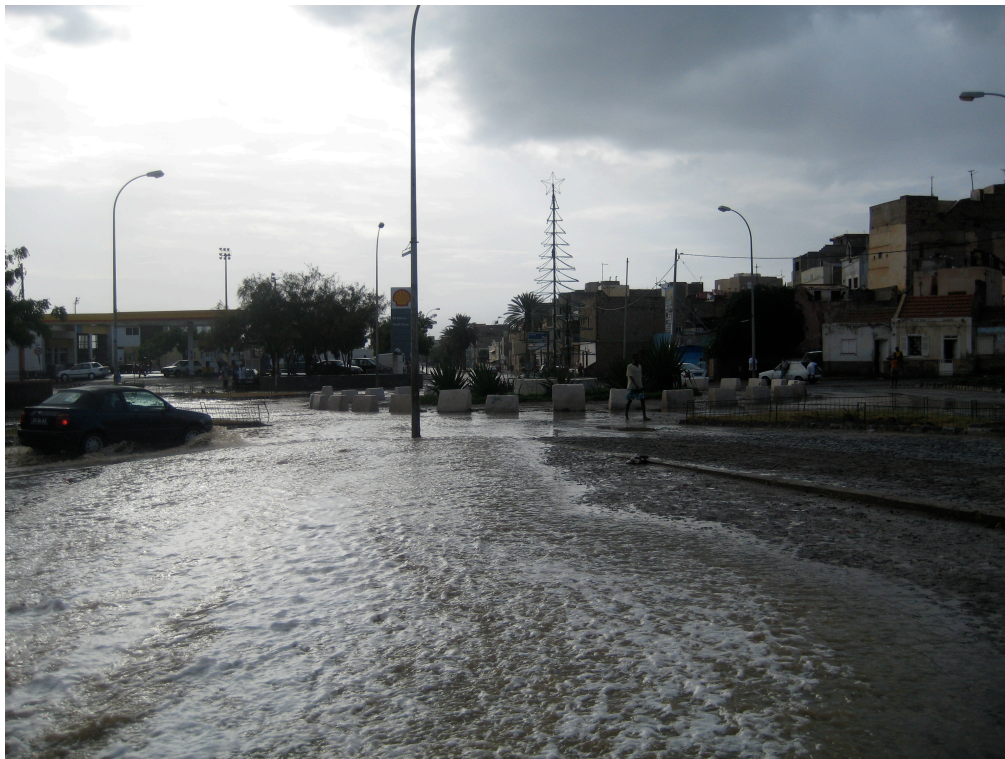
Rua do Côco numa situação de crise ocorrida em 26 de Agosto de 2008 (extraído de Martins, 2010).

- No caso de Mindelo, há, portanto, factores relacionados com a ação do Homem que aceleram e agudizam as consequências dos processos físicos, **aumentando o risco**.
- Por outro lado, este aumento do risco têm, igualmente, que ver com a forma como o Homem se expõe cada vez mais aos processos em causa – **vulnerabilidade**.

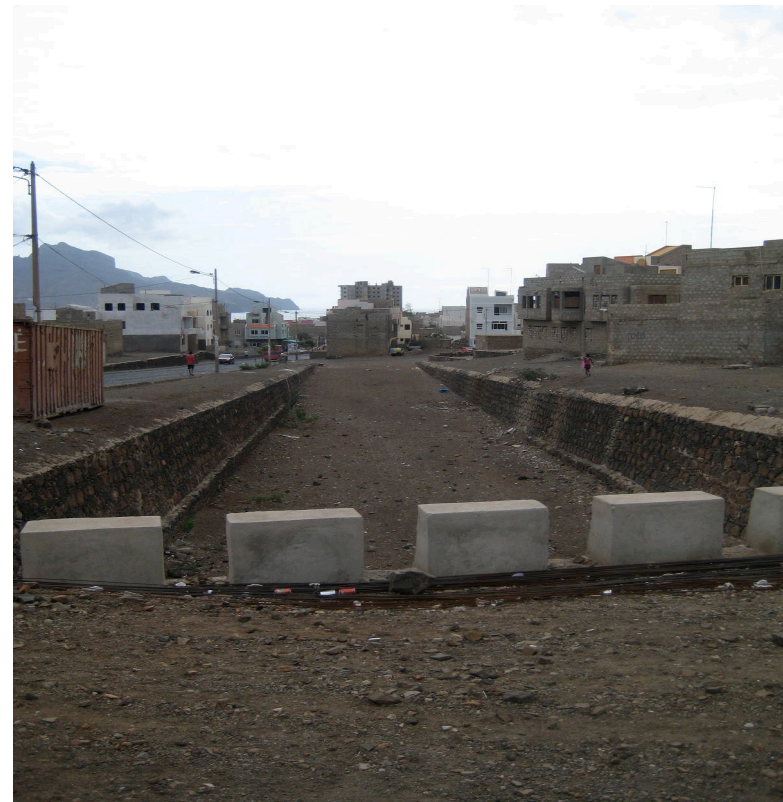
Canal de escoamento e novas habitações a juzante do escoamento, em Chã de Alecrim (extraído de Martins, 2010).

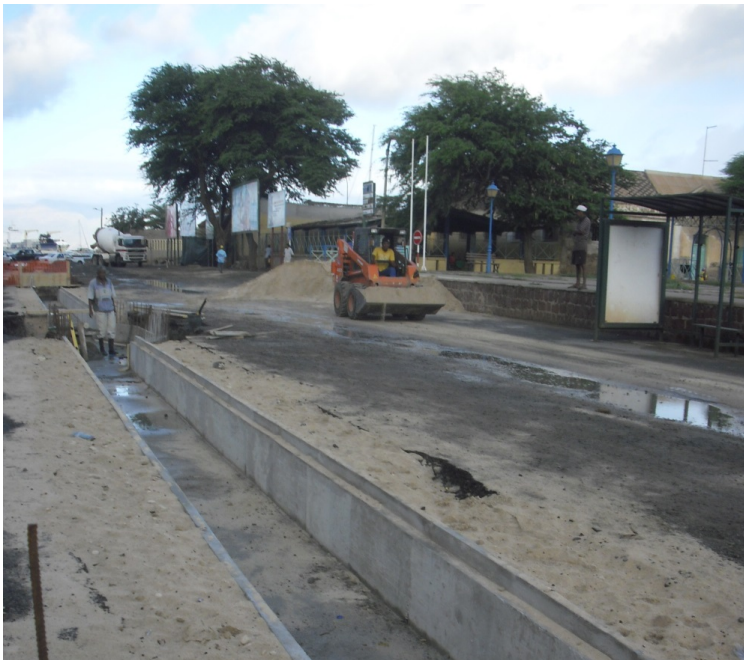
Obras de correção torrencial realizadas em dezembro de 2010.

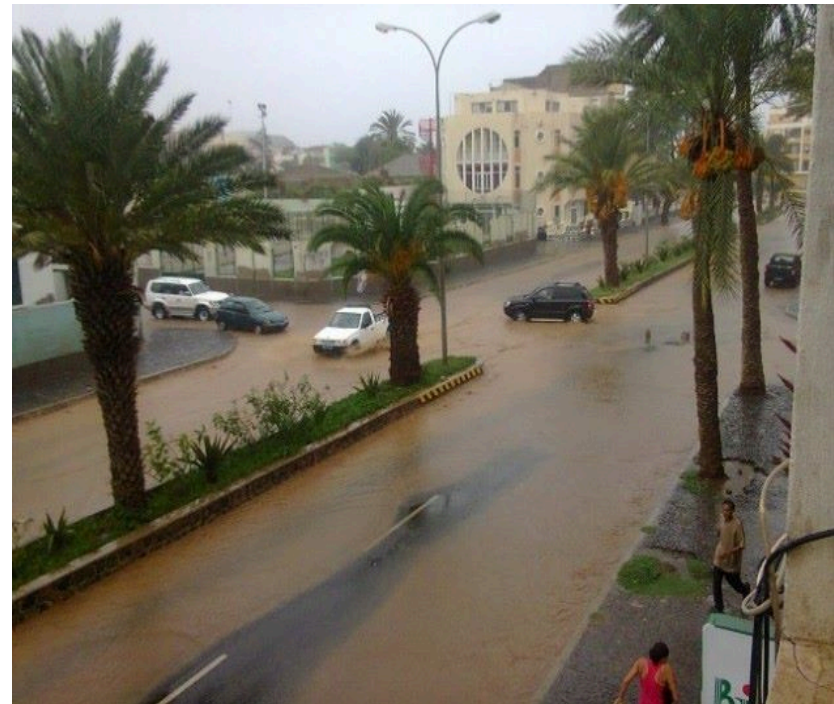
Inundações na rua do Côco em setembro de 2013
