# **CAPÍTULO 4**

## **AS MODIFICAÇÕES ANTRÓPICAS NA PAISAGEM FLUVIAL DA CIDADE SÃO JOÃO DEL-REI<sup>10</sup>**

#### 4.1 As modificações antrópicas na paisagem fluvial de São João del-Rei

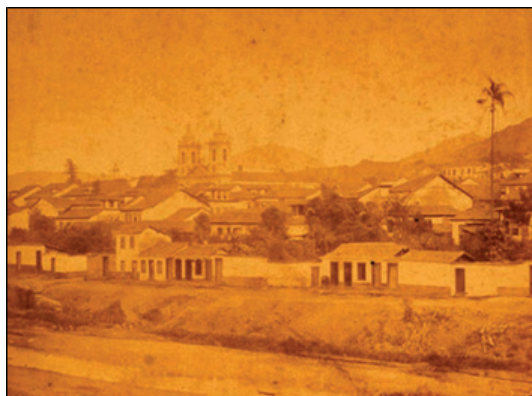
**Fot. 27** - São João del-Rei, 1921 (Fotografia de A Antiga São João del-Rei , 2015).

Ao que tudo indica, o córrego compunha a paisagem local em leito espreado, sobretudo, em sua margem direita (fot. 27). Tal inferência é pautada no topônimo “beira da praia”, utilizado pela população local para se referir ao rio. Além disso, o Lenheiro caracterizava-se por trechos pedregosos, nos quais a soleira exposta e a ruptura de declive o faziam encachoeirado (fot. 28).

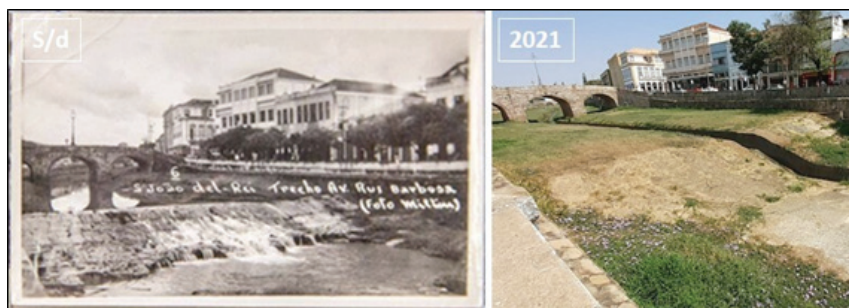
**Fot. 28** - Cachoeira do Córrego do Lenheiro (natural na fotografia em preto e branco e atualmente concretado (Fotografia Adaptada de A Antiga São João del-Rei, 2015).

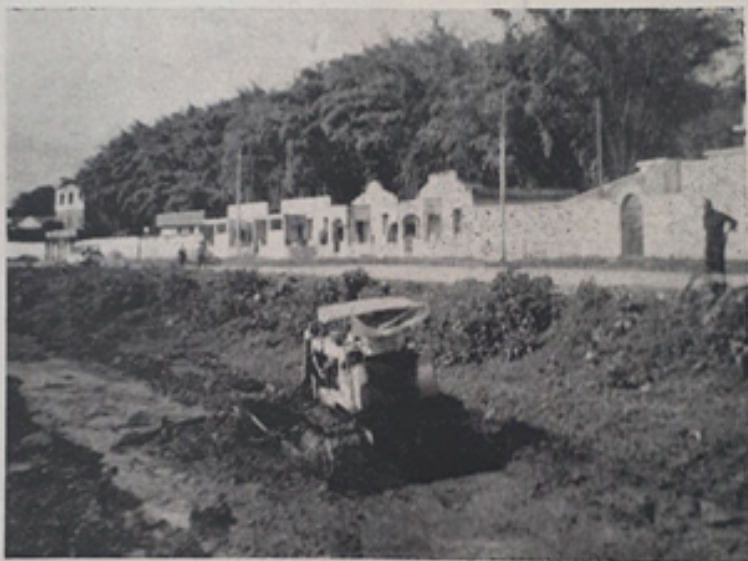
Uma década depois, após a ocorrência de uma inundação destruidora no início do ano de 1978, o DNOS solicitou a execução de estudos técnicos para a solução do problema em São João del-Rei (Tribuna Sanjoanense, 1978b). Assim, em junho do mesmo ano, como medida remediadora, foram iniciadas novas obras de alargamento das margens e aprofundamento do leito do Córrego do Lenheiro, na região do Tejuco (fig. 46) (Tribuna Sanjoanense, 1978c).

Atendendo antiga aspiração dos moradores do bairro do Tijucu, residentes nas proximidades do Córrego do Lenheiro e que durante as épocas das chuvas permaneciam em constante ameaça de verem seus lares invadidos pelas águas, o Prefeito Otávio de Almeida Neves providenciou no início deste mês importante obra de drenagem do leito daquele ribeirão.

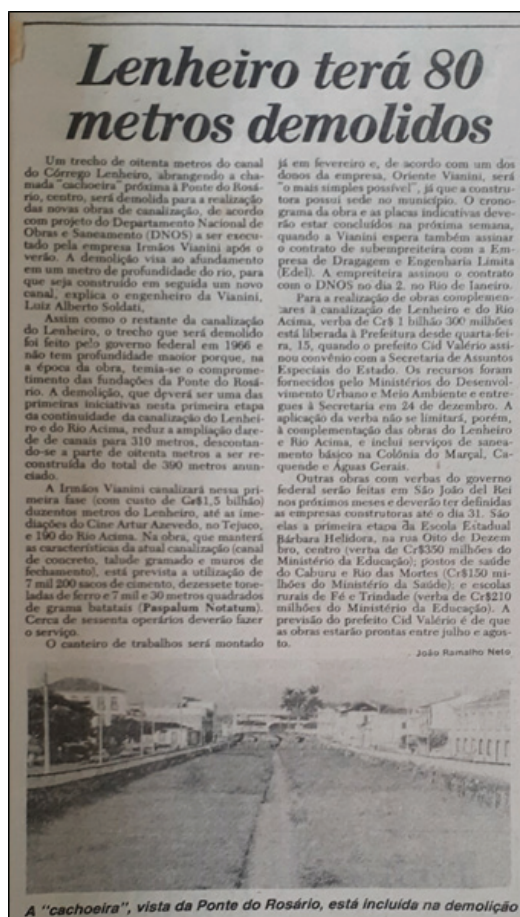
Fig. 47 - Lenheiro terá 80 m demolidos (Fonte: Jornal de São João Del Rey, 1986a, p. 3).

Diante da recorrência dos desastres e da ineficácia da canalização, em 1986, foram demolidos 80 metros do que havia sido construído duas décadas antes. O trecho destruído foi entre a cachoeira da Ponte do Rosário e a Ponte da Biquinha (fig. 47). O fato foi justificado pela necessidade de aprofundar 1 metro do canal (Jornal de São João del Rey, 1986a), dado que ele não comportava o caudal. A obra se estendeu 390 m sentido Córrego Rio Acima, afluente do Lenheiro, inserindo-o na canalização. Inicialmente, o custo da implementação foi de 1,5 bilhão de cruzeiros, o que correspondia a 1,8 milhões de salários-mínimos do período (Brasil, 1986). A empresa responsável pela reforma chamava-se Irmãos Vianini (Jornal de São João del Rey, 1986a).

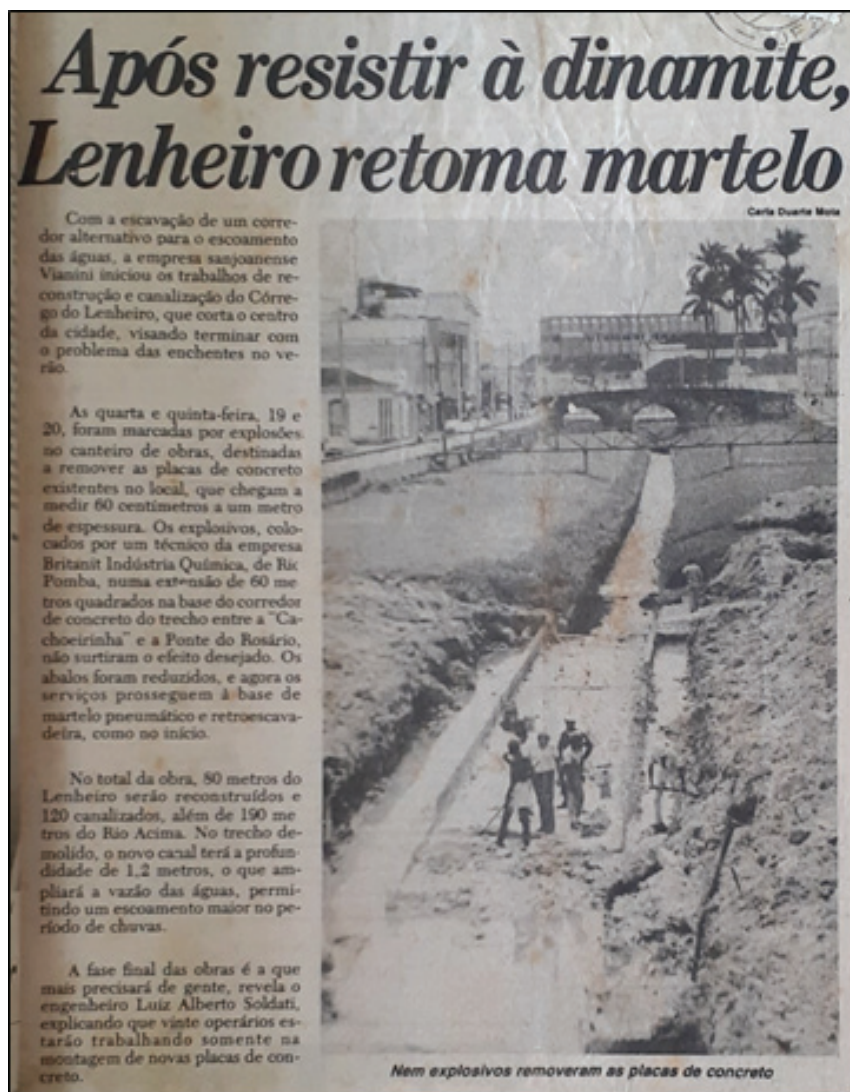
**Fig. 48** - Demolição da canalização  
(Fonte: Jornal de São João Del Rey, 1986b, p. 1).

A demolição do trecho teve que ser efetuada a marteladas, pois as dinamites não conseguiram quebrar parte do espesso concreto (fig. 48) (Jornal de São João Del Rey, 1986b).

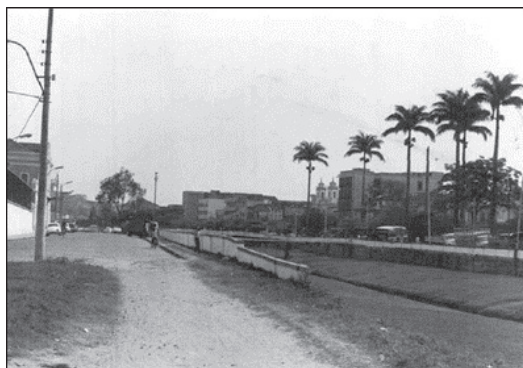
**Fot. 29** - Córrego do Lenheiro nas imediações da Estação Ferroviária – Década de 1980 (Fotografia de A Antiga São João del-Rei, 2017).

Essa informação ressalta a capacidade do Córrego do Lenheiro em escavar e depositar sedimentos. O gradiente altimétrico do canal é alto, a variação entre nascente (1.136 m) e foz (885 m) é de 251 m em 8,4 km de extensão. A partir disso, infere-se que as alterações na paisagem fluvial, somadas ao crescimento urbano comum à maioria das cidades brasileiras na década de 1980, aceleraram os processos erosivos e, consequentemente, o assoreamento do canal. Nesse período, o fim da canalização era nas imediações da Estação Ferroviária (fot. 29), onde a calha concretada cessava e o córrego retomava ao leito natural (fot. 30).

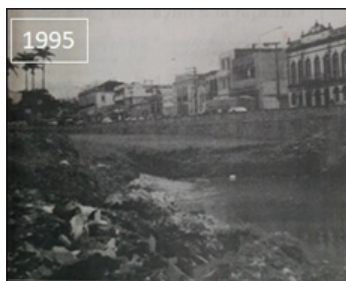
**Fot. 30** - Final do trecho canalizado do Córrego do Lenheiro (Fotografia adaptada de Tribuna Sanjoanense, 1995, p. 1).

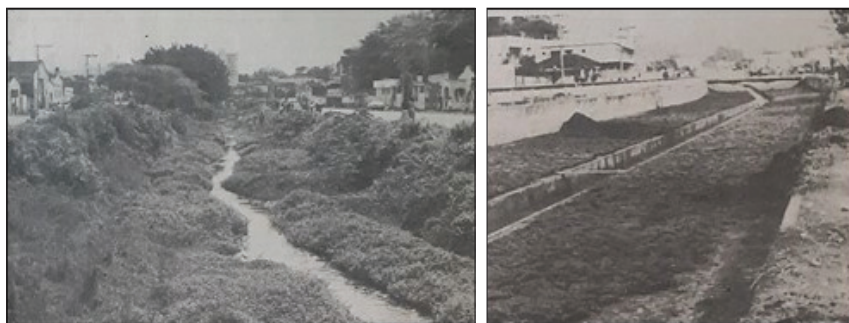
**Fot. 31** - Canalização do Córrego do Lenheiro no bairro Tejuco, Rua Rossini Bacarini, 1990 (Fotografia de *Tribuna Sanjoanense*, 1991, p. 3).

No início da década de 1990, as obras de canalização se estenderam para a montante, próximo à Ponte da Biquinha e à confluência com o Ribeirão Rio Acima. Segundo o *Tribuna Sanjoanense* (1991), a obra foi efetuada da Rua Rossini Bacarini (Ponto B – fig. 42) em direção ao Minas Clube, aproximando-se da Rua São João (Ponto A – fig. 42), ambas no bairro Tejuco (fot. 31).

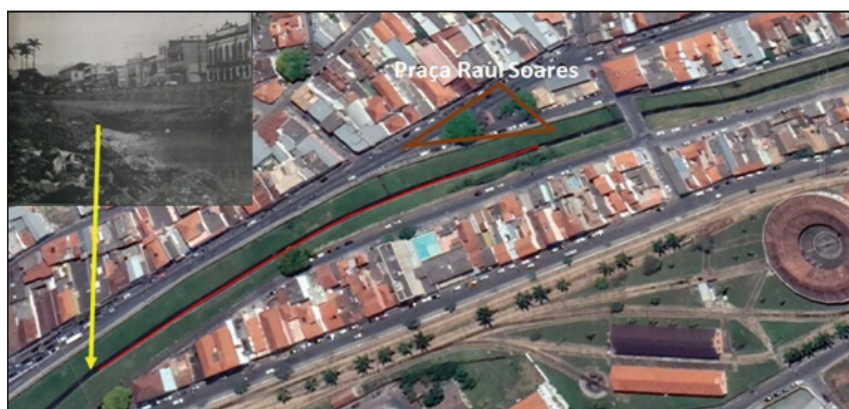
**Fig. 49** - Ampliação das obras de canalização do Córrego do Lenheiro, 1995 (Fonte: Ferreira *et al*, 2023a, p. 11).

Em 1995, o prefeito municipal anunciou que não aguardaria verbas federais e retomaria a canalização até a Praça Raul Soares com recursos municipais (*Tribuna Sanjoanense*, 1995). O trecho em questão possui cerca de 200 metros, indicado em vermelho na fig. 49.

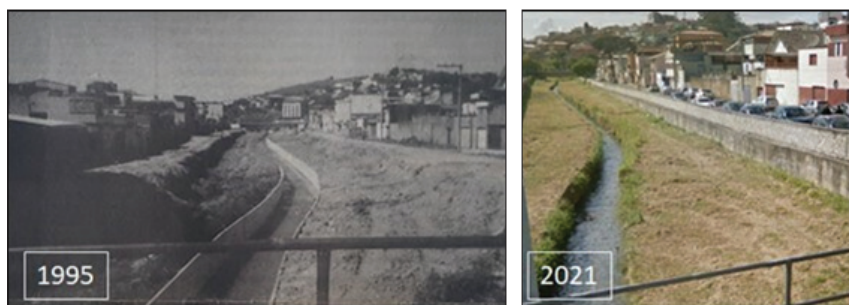
**Fot. 32** - Trecho canalizado do Córrego do Lenheiro entre ruas Antônio Josino de Andrade e Aldo Zerlotine, 1995/2021 (Fotografia adaptada de *Tribuna Sanjoanense*, 1995, p. 1).

Segundo o jornal *Tribuna Sanjoanense* (1995), as obras ocorreram em ritmo acelerado e, em novembro de 1995, direcionava-se para a jusante, sentido à confluência com o Ribeirão Água Limpa, e a montante, sentido Águas Férreas. A fotografia 32 permite visualizar que, no período, a obra já havia sido efetuada em toda a margem das ruas Antônio Josino de Andrade e Aldo Zerlotine, localizadas a aproximadamente 1000 m da confluência.

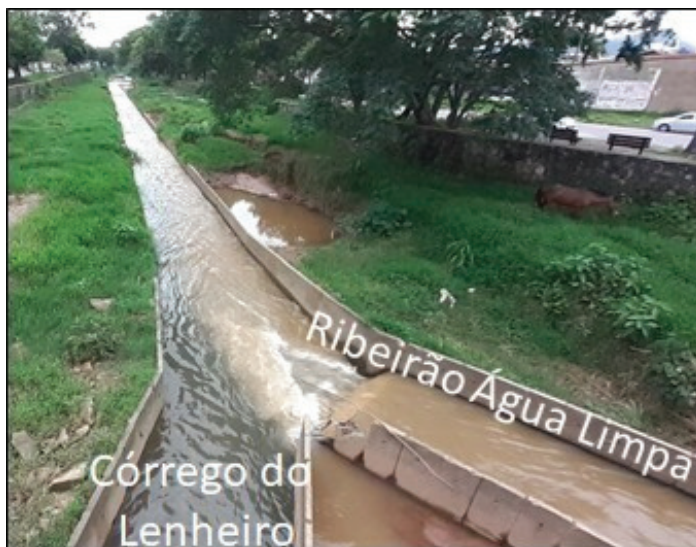
**Fot. 33** - Confluência do Córrego do Lenheiro com o Ribeirão Água Limpa, 2021 (Fotografia de Ferreira *et al.*, 2023a, p. 12).

Dentre as modificações ocasionadas pela obra, a alteração do nível de base desses dois rios chama a atenção. Conforme já mencionado em diversas partes do texto, o Córrego do Lenheiro é um afluente do Ribeirão Água Limpa, ou seja, o primeiro deságua no segundo. Entretanto, após o aprofundamento do leito do Córrego do Lenheiro para a canalização e retirada de sedimentos acumulados, seu nível de base foi rebaixado e o curso invertido, fazendo com que, antropicamente, o Ribeirão Água Limpa desaguasse no Lenheiro (fot. 33).

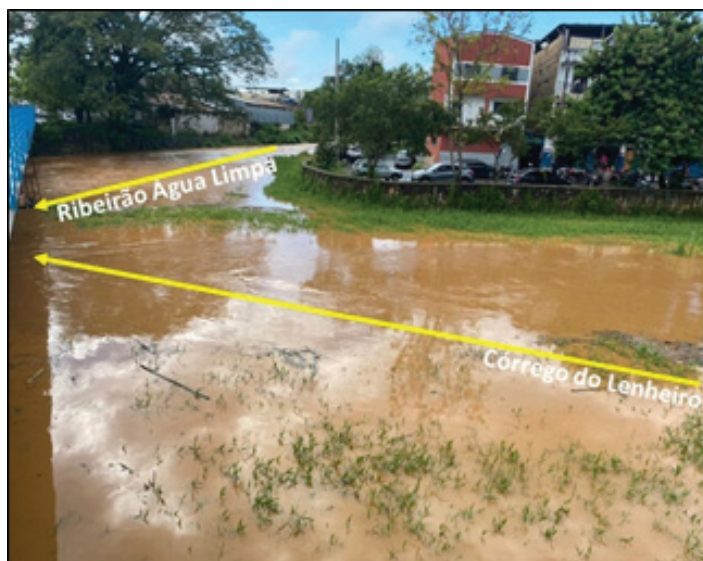
**Fot. 34** - Diferença volumétrica, energética e efeito remanso do Água Limpa sobre o Lenheiro (Fotografia do acervo de Paula Resende, 2021).

Botelho, 2011). Nesse sentido, infere-se que a inversão desse nível de base agrava o efeito remanso na área da confluência, dado que o Ribeirão Água Limpa apresenta, visivelmente, maior volume de água e represa o Lenheiro (fot. 34).

Outra explicação ao remanso é a canalização desembocar em um receptor de maior porte (Malheiros, 2018), como é o Água Limpa, os alargamentos da calha e as intervenções nas margens (Fornasari Filho *et al.*, 1992). Isso reduz sensivelmente a capacidade de veiculação de vazões no canal projetado (Malheiros, 2018).

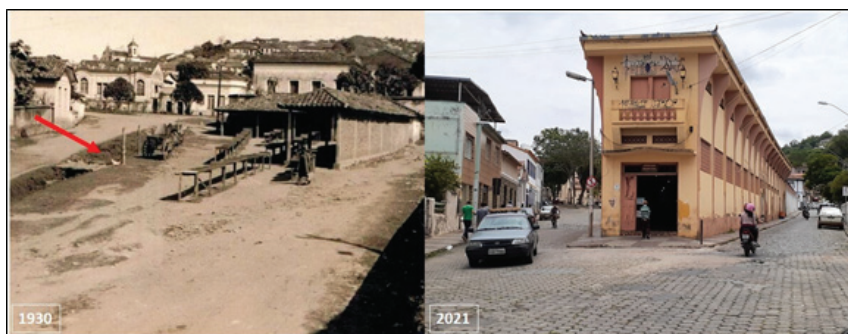
**Fot. 35** - Córrego do Morro das Bêtas em 1930 e 2021  
(Fotografia adaptada de A Antiga São João del-Rei, 2017).

O Córrego do Morro das Bêtas (fot. 35) drenava paralelamente ao Mercado Municipal e era tributário do Córrego do Lenheiro em sua margem esquerda. Atualmente, esse tributário se encontra canalizado sob a Travessa Lopes Bahia e, segundo o jornal Tribuna Sanjoanense (1999), tem sua água bombeada pelo Departamento Autônomo Municipal de Água e Esgoto (DAMAE) para abastecimento da Avenida 8 de Dezembro.

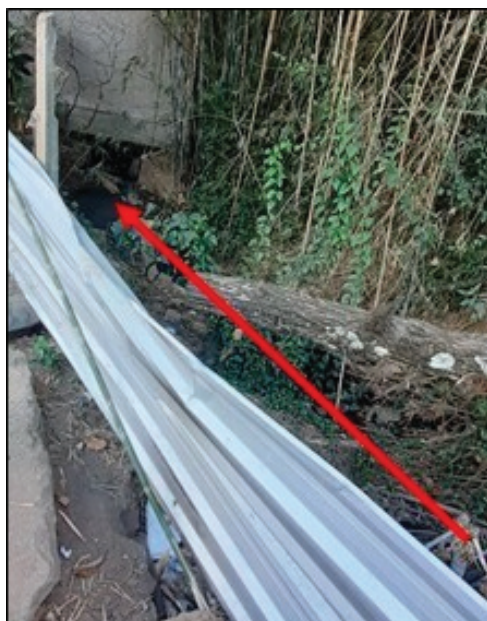
**Fot. 36** - Casa sobre o Córrego da Caieira (Fotografia de Ferreira *et al.*, 2023a, p. 14).

O Córrego da Caieira, afluente da margem direita do Lenheiro, drena canalizado paralelamente à Rua Henrique Benfenatie (Ponto J – Fig. 42), passando por baixo de edificações (fot. 36). O mesmo ocorre com o Córrego da Voçoroca do Dom Bosco (fot. 37), que corta a Avenida Leite de Castro (fot. 38) sob edificações e, posteriormente, deságua no Ribeirão Água Limpa a jusante da confluência com o Córrego do Lenheiro.

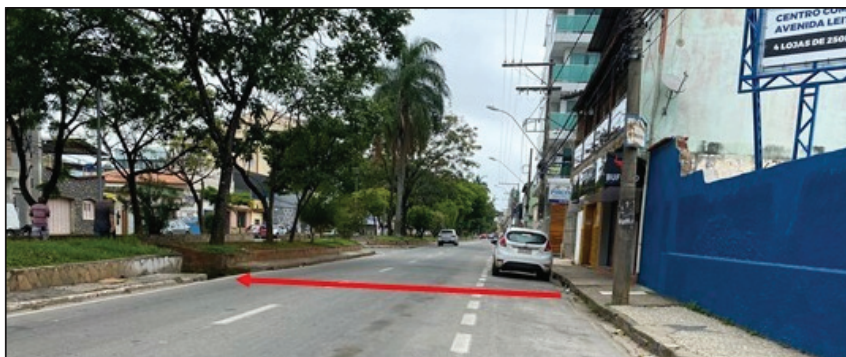
**Fot. 38** - Córrego da Voçoroca do Dom Bosco canalizado sob a Avenida Leite de Castro (Fotografia do acervo de Paula Resende, 2021).

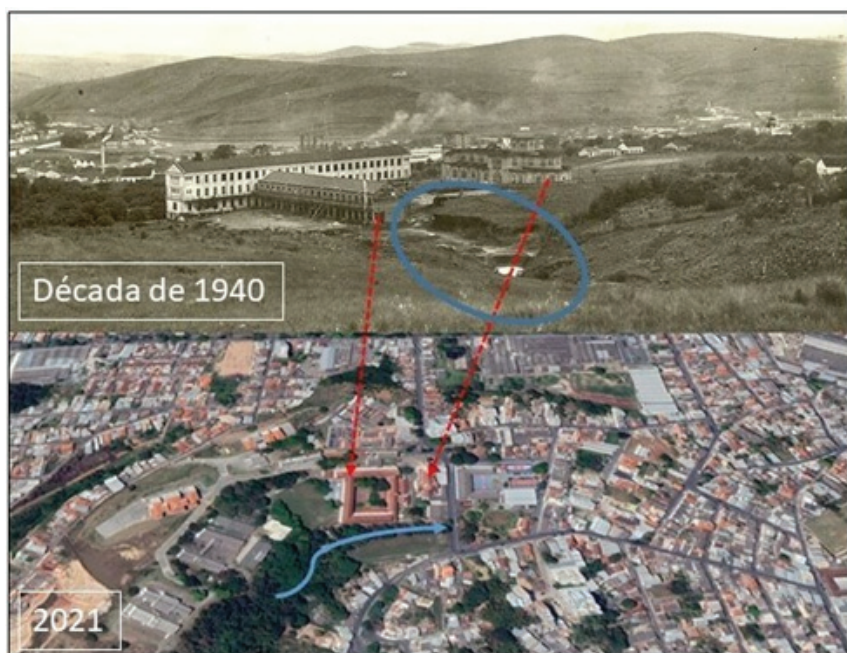
**Fot. 39** - Córrego Dom Bosco (Fotografia daptada de A Antiga São João del-Rei, 2013, e São João del-Rei, 2021).

Há, também, indícios da existência de outro canal que, até 1940, integrava a paisagem do fundo do *campus* Dom Bosco (fot. 39). Entretanto, sobre esse, não há maiores registros e evidências claras sobre a canalização. Assim, infere-se duas possibilidades: (I) o canal pode ter secado devido à urbanização a montante; (II) a drenagem pode ter sido canalizada em direção à Rua Frei Cândido (Ponto K – fig. 42) e lançada no Ribeirão Água Limpa, a jusante da foz do Córrego do Lenheiro (fot. 40).

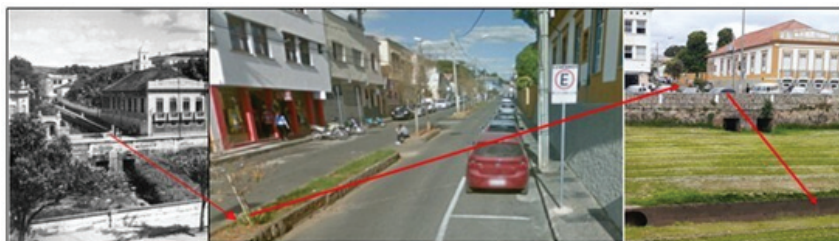
**Fot. 41** - Córrego do Segredo (Fotografia de A Antiga São João del-Rei, 2013).

Quanto ao Córrego do Segredo, ele se encontra canalizado e tamponado sob a Rua Andrade Reis (fot. 41). Essa canalização se inicia a partir de uma barragem implementada no interior do 11º Batalhão de Infantaria (Ponto F – fig. 42) e

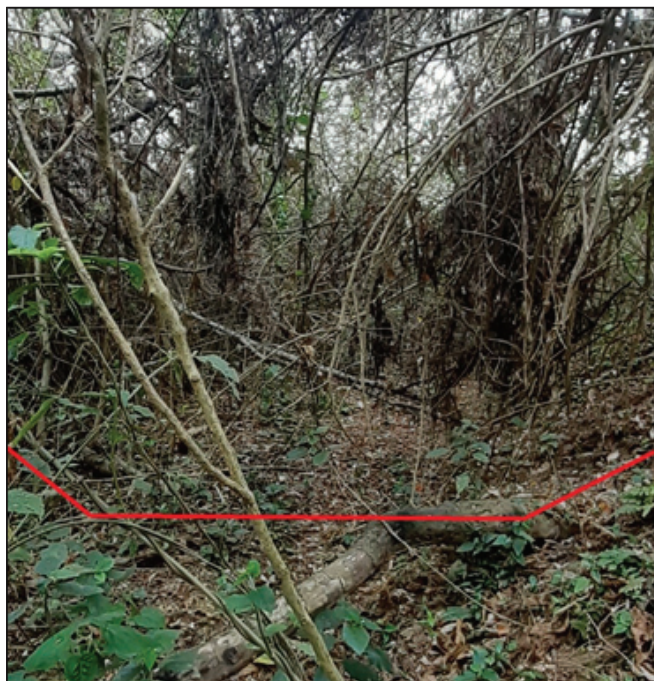
**Fot. 43** - Vale colmatado do Ribeirão Água Limpa  
(Fotografia de Ferreira *et al.*, 2023a, p. 18).

Um indício que reforça a inferência é um mapeamento topográfico do Córrego do Lenheiro e sua planície no ano de 1959. O trabalho foi efetuado pelo DNOS, digitalizado, a partir de solicitação desta pesquisa, e disponibilizado no Sistema de Informações do Arquivo Nacional (SIAN) com o título: “Córrego do Lenheiros, afluente do córrego Água Limpa” (DNOS, 1959), o que reforça a inversão de nível de base mencionada anteriormente. Atualmente, o vale colmatado e os diques marginais do antigo leito do Água Limpa ainda podem ser identificados em campo (fot. 43).

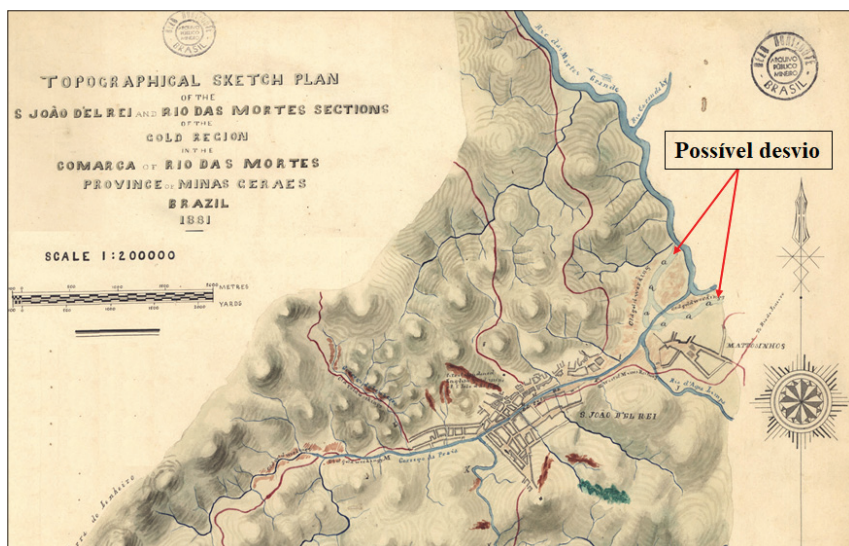
**Fig. 53** - Possível desvio do Ribeirão Água Limpa e Rio das MORTES  
(Fonte: Adaptada de Esboço, 1881).

Além de todas essas alterações mencionadas, infere-se, ainda, que durante o século XIX existiu um desvio das águas do Ribeirão Água Limpa e do Rio das Mortes, conforme indicado pelas setas vermelhas na figura abaixo (fig. 53). Na representação, a área é denominada “*Old Gold Workings*” (“antigos trabalhos de ouro”) e pode ter relação com o ouro de aluvião extraído em São João del-Rei. Assim, acredita-se que o desvio representado se tratava de um canal para lavagem ou retenção do ouro, ou, ainda, abastecimento de mundéus.
