PROCESSOS HIDROGEOMORFOLÓGICOS INTENSOS NA SEQUÊNCIA DE INCÊNDIOS FLORESTAIS EM PORTUGAL: ANÁLISE DE ESTUDOS DE CASO

Adélia N. Nunes

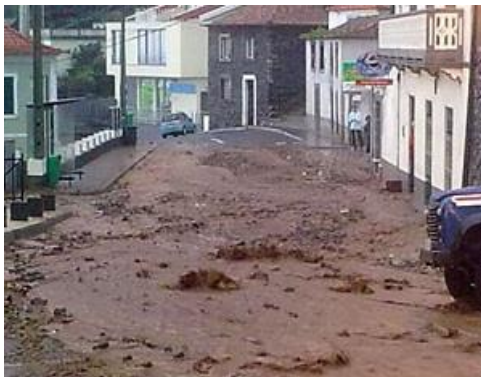
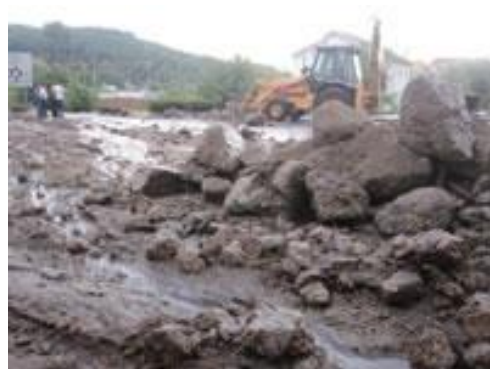
Fotografias 1 e 2. Fluxo de água e deposição de grandes quantidades de materiais na sequência da chuvada que afetou as vertentes a montante de Seia e São Romão.

Com o caudal foram transportados inertes tanto minerais como vegetais, deixados pela passagem do fogo, (Fot.s 1 e 2), e, ainda, grandes quantidades de cinzas. Em Seia e São Romão, os prejuízos causados por esta enxurrada foram, principalmente, **materiais, devido às inundações, com a água a atingir 80 cm de altura em alguns edifícios, e à lama, que invadiu várias habitações e algumas infraestruturas e equipamentos públicos.**

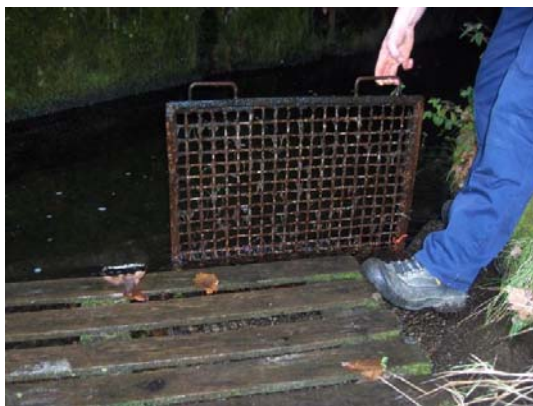
Fotografia 3. Pormenor de uma grelha de retenção de materiais da barragem da Senhora do Desterro.

No rio Alva, além do aumento instantâneo do caudal, as enormes quantidades de cinza e as partículas de pequena dimensão, visíveis pela tonalidade das águas, foram facilmente arrastadas pela força das águas que escorreram à superfície, obstruíram a grelha de retenção de materiais (fot. 3), contaminaram a captação de água feita na Senhora do Desterro, e colocaram em perigo as populações de vários concelhos (Seia, Gouveia e Oliveira do Hospital), cujo abastecimento é garantido a partir daquela captação.

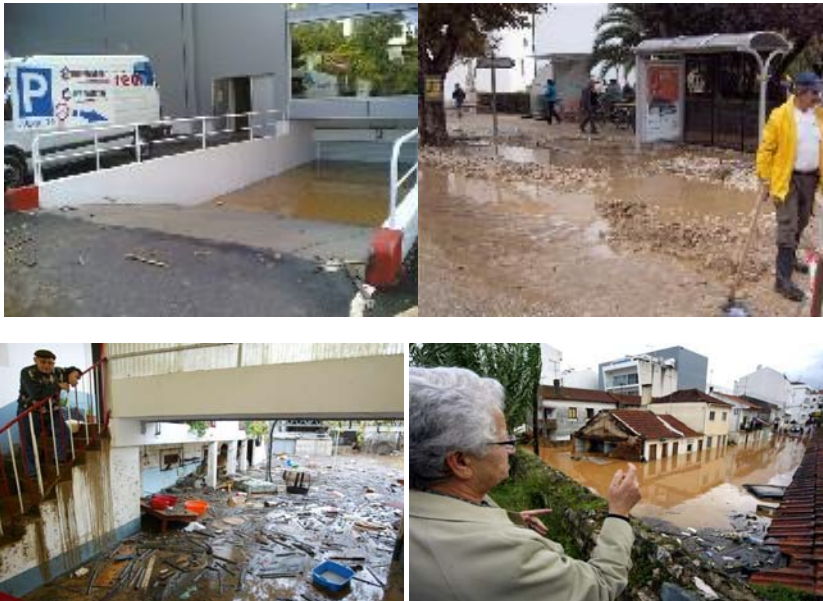
Fotografias 4. Conjunto de imagens da inundação e da acumulação de materiais, em Pombal.

Por todo o município de Pombal, as cheias e inundações de 25 Outubro de 2006 (fig. 3) deixaram um rasto de destruição, causando a morte a uma idosa. O centro da cidade de Pombal ficou dois metros debaixo de água, 40 famílias foram retiradas para local seguro, o ‘shopping’ esteve em risco de ruir, as escolas e o centro de saúde fecharam e a ETAR do concelho deixou de funcionar. Dezenas de infraestruturas públicas ficaram danificadas devido às enxurradas (fot. 4). Os prejuízos foram avaliados em mais 6.700.000€, tendo sido acionado o Plano de Emergência Municipal (Ata da Reunião da Câmara, nº 0027/CMP/06, de 17-11-2006).

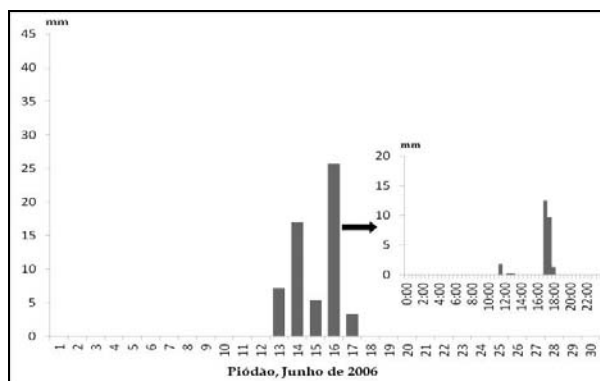
Figura 4. Precipitação diária registada no mês de Junho de 2006 e distribuição horária no dia 16, no Piódão.

O pluviómetro instalado na bacia de Piódão mostra a precipitação registada durante o mês de Junho, tendo sido totalizados 58 mm, distribuídos por 5 dias (fig. 4). Todavia, cerca de 50% da precipitação total concentrou-se no dia 16 de Junho, sendo que 22 mm ocorreram entre as 17:00-18:00 h. A forte concentração espacial e temporal da precipitação originou uma ponta de cheia que, por sua vez, provocou inundações e desencadeou uma série de efeitos erosivos com consequências bem nefastas (Lourenço e Fialho, 2007).

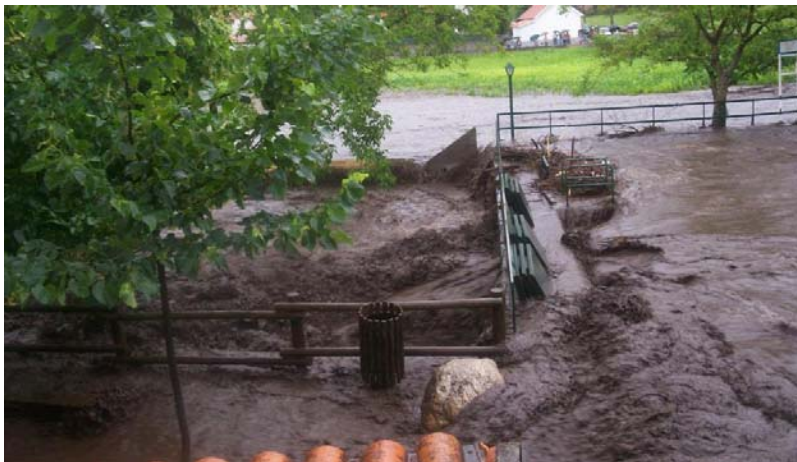
Fotografia 5. Aspeto da ponta de cheia no dique de suporte das comportas da praia fluvial de Pomes, as quais são visíveis sobre ele.

Com efeito, ao longo da ribeira de Pomares e do Piódão os vestígios da ponta de cheia e das inundações, assim como o volume e o tamanho dos materiais transportados, tanto minerais como inertes vegetais, eram esclarecedores da violência deste evento (fig. 6). Por exemplo, na praia fluvial de Pomares as águas galgaram os 2,50 m de altura do dique lateral, mesmo com as

comportas abertas (fot. 5), inundando até à altura de um metro, o passeio ribeirinho a montante. Sob o vão da ponte de pedra existente poucos metros a montante do dique, foi-se acumulando uma enorme quantidade de detritos florestais oriundos dos vários afluentes.

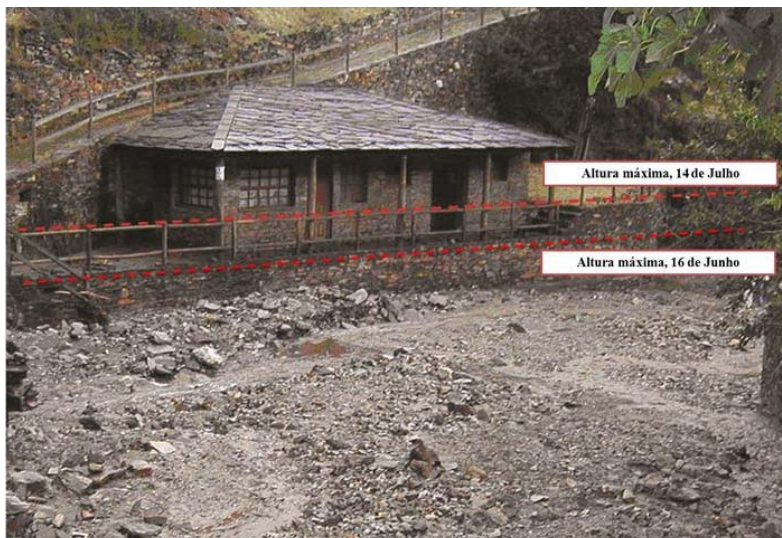
Fotografia 6. Altura máxima do fluxo de água atingido na piscina fluvial do Piódão, nos dias 16 de Junho e 14 de Julho de 2006.

O episódio pluvioso do dia 14 de Julho ocorreu quase um mês depois e foi mais concentrado e intenso do que o evento anterior, afetando principalmente as cabeceiras da ribeira do Piódão (Pereira & Lourenço, 2007). A precipitação ocorrida no mês de Julho foi superior à de Junho, registando um total de 95 mm (fig. 5). Cerca de 70 mm caíram em apenas dois dias, 13 e 14 de julho, registando 30 milímetros e 39 milímetros, respetivamente. A chuva do dia 14 de Julho foi concentrada num único evento, que ocorreu entre as 16.00h e as 17.00h. A precipitação total na primeira meia hora foi de 14 mm, seguida por mais 24 mm, nos 30 minutos seguintes. O elevado valor horário de precipitação resultou numa rápida resposta da ribeira do Piódão e na ocorrência de um pico de cheia, com consequências bastante graves, não só devido às inundações que provocou mas também devido à capacidade e competência desta linha no transporte de sedimentos. A foto 4 mostra o volume de água acumulado na piscina fluvial do Piódão, no dia 14, inundou cerca de 1 metro acima do nível assinalado no dia 16 de junho, de acordo com as marcas

deixadas no edifício lateral, o balneário (fot. 6). O transporte de sedimentos foi de tal ordem que deixou a piscina completamente soterrada.

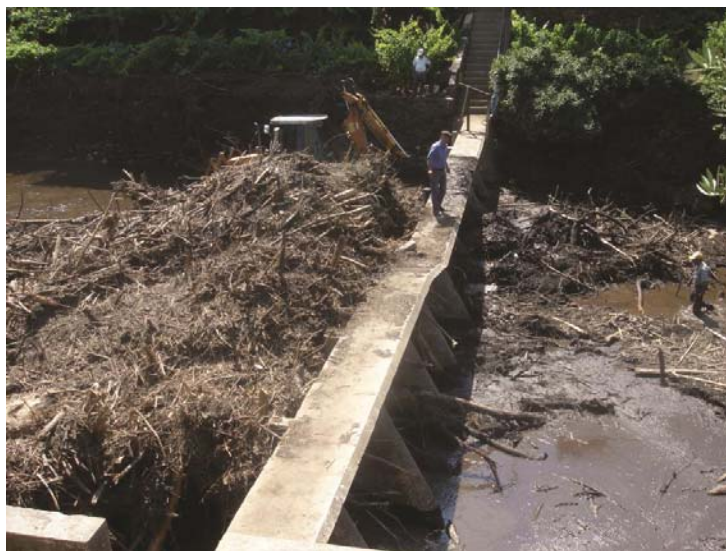
Fotografia 7. Acumulação de materiais, na ponte da Vide.

pontes e outras estruturas devido à "lavagem" das áreas ardidas. As piscinas fluviais do Piódão (fot. 6), Foz da Água e Vide (fot. 7) foram as mais afetadas.

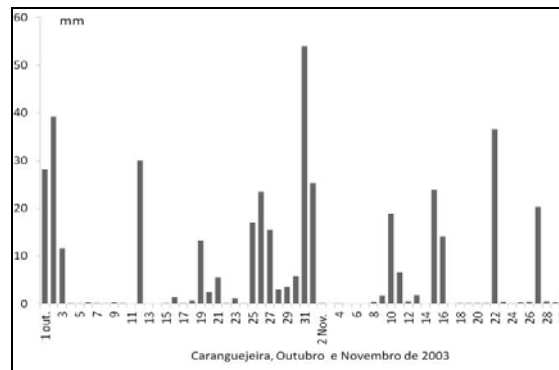
Figura 7. Precipitação diária registada, no posto udométrico de Caranguejeira, nos meses de Outubro e Novembro de 2003.

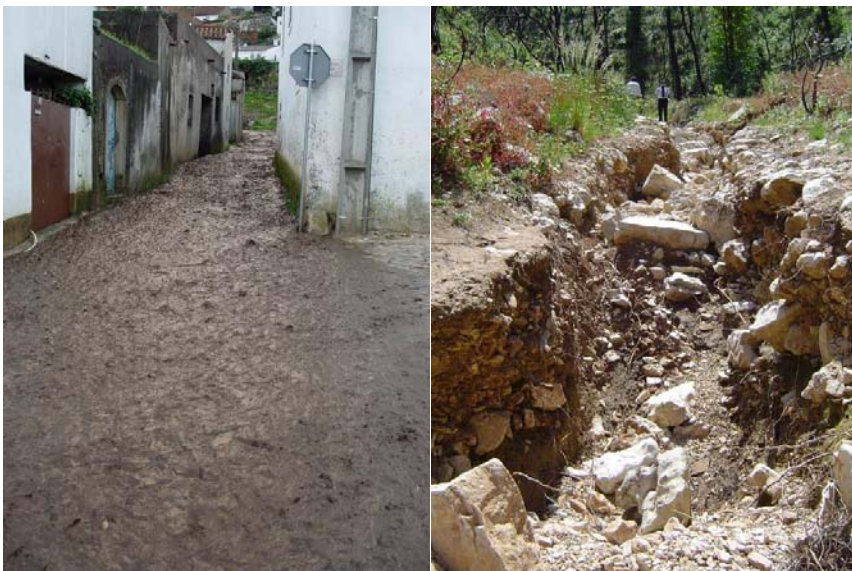
Fotografias 8. “Enxurrada de carvão” após as primeiras chuvadas e intensa erosão do caminho da Cascalheira

Com efeito, as primeiras chuvas de Outono tiveram como consequências mais visíveis a “enxurrada de carvão”, que afetou sobretudo o lugar de Fontes (Foto 8, esquerda). Com as chuvas subsequentes, a registar quantitativos diários bastante elevados (fig. 7), como são disso exemplo os dias 11, 25 e, em particular, o dia 31 de Outubro em que se assinalaram cerca de 60mm, intensificaram os processos hidrogeomorfológicos, engrossando as correntes e escavando “vales e crateras e destruindo socacos” (foto 8, direita).

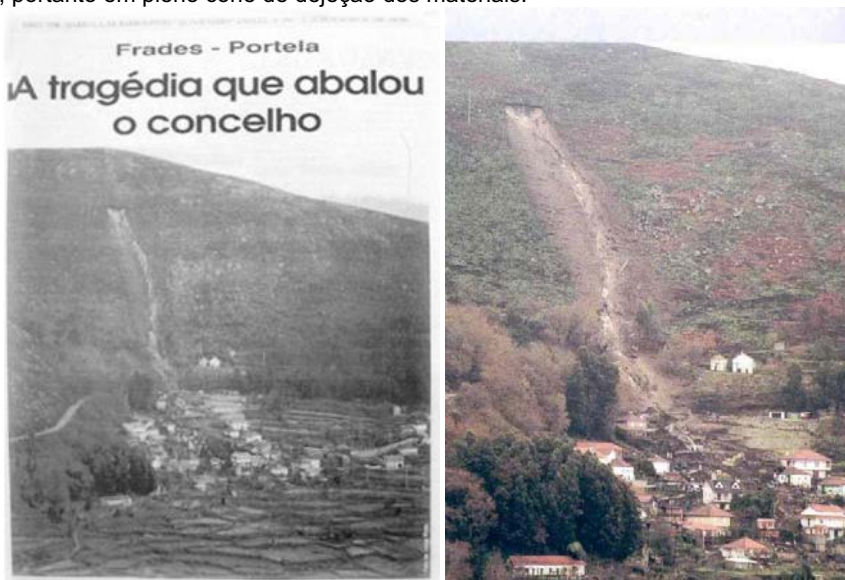
Fotografias 9. Capa do jornal “Notícias de Arcos” e foto do fluxo de detritos que afetou o lugar de Frades

O fluxo de detritos ocorrido no lugar de Frades, no dia 7 de Dezembro de 2000, provocou 4 mortos, a destruição de 4 casas e uma dezena de famílias desalojadas (fot.s 9). Este fluxo desencadeou-se na sequência de um longo período de chuvas, tendo-se registado nos 10 dias antecedentes cerca de 500mm. No dia 7 de Dezembro, dia em que ocorreu a tragédia, ocorreram cerca de 170mm, segundo os registos efetuados no posto udométrico de Extremo, um dos mais próximos do local (fig. 8).

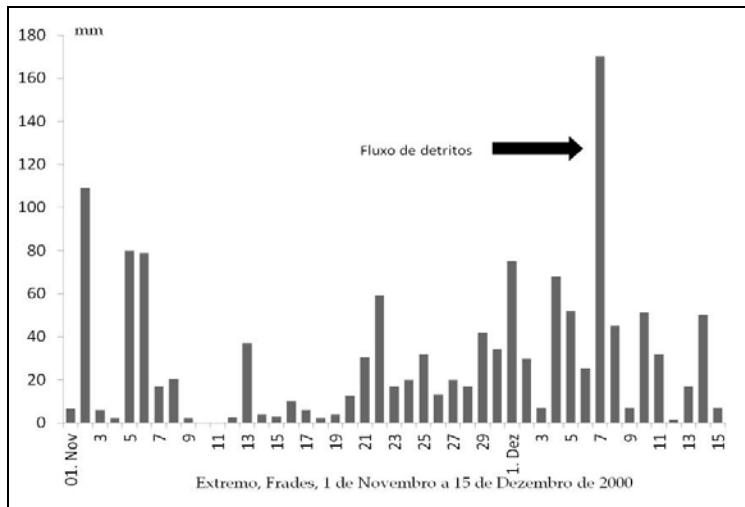
Figura 8. Precipitação diária registada, no posto udométrico de Extremo, entre 1 de Novembro e 15 de Dezembro de 2000.

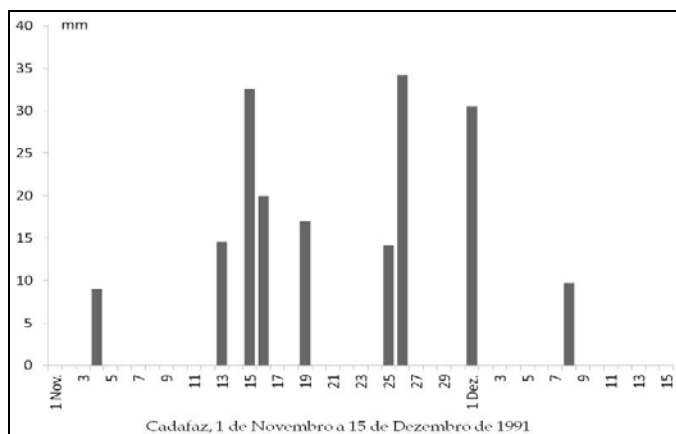
Figura 9. Precipitação diária registada, no posto udométrico do Cadafaz, entre 1 de Novembro e 15 de Dezembro de 1991.

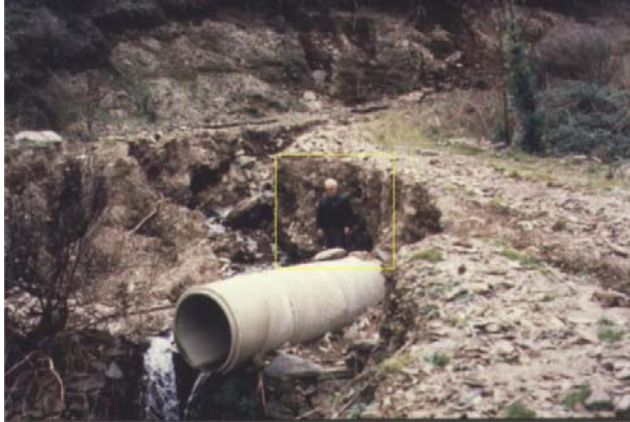
Fotografia 11. Pormenor da estrada que, por obstrução do aqueduto a montante, se transformou em linha de água.

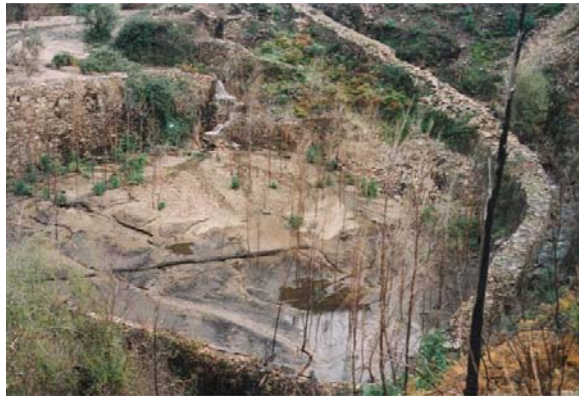
Fotografia 12. Vista parcial de antigos campos agrícolas construídos na antiga linha de água que, por rebentamento do dique lateral, a montante, voltaram a ser invadidos pelas águas correntes.

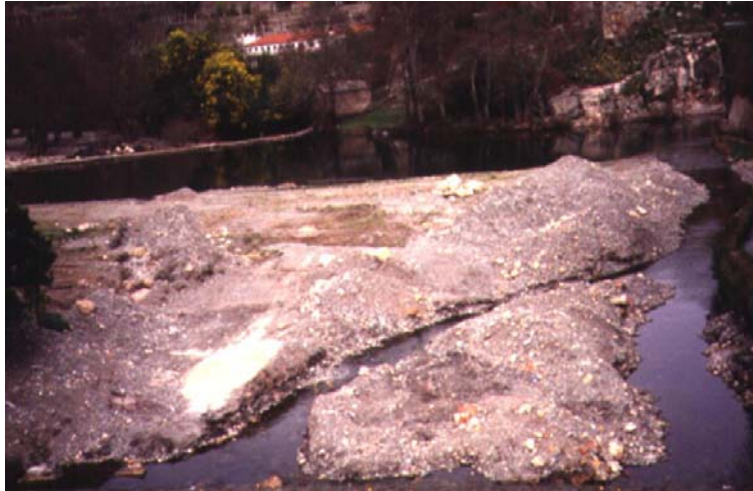
Fotografia 13. Vista geral, em primeiro plano, do que restou da praia fluvial de Avô, após a enxurrada, uns dias depois do acontecimento. À direita, o inofensivo caudal da ribeira de Pomares, mas que dias antes foi responsável pelo sucedido.

A incidência de que se revestiu na bacia hidrográfica da ribeira de Pomares, já supramencionada, e em particular, na área de confluência com o rio Alva, correspondente à praia fluvial de Avô (fot. 13), parece ter sido o prelúdio de uma situação que passou a repetir-se com demasiada frequência, quer nessa praia quer noutras do rio Alva, bem como noutras praias e piscinas fluviais dos seus afluentes.

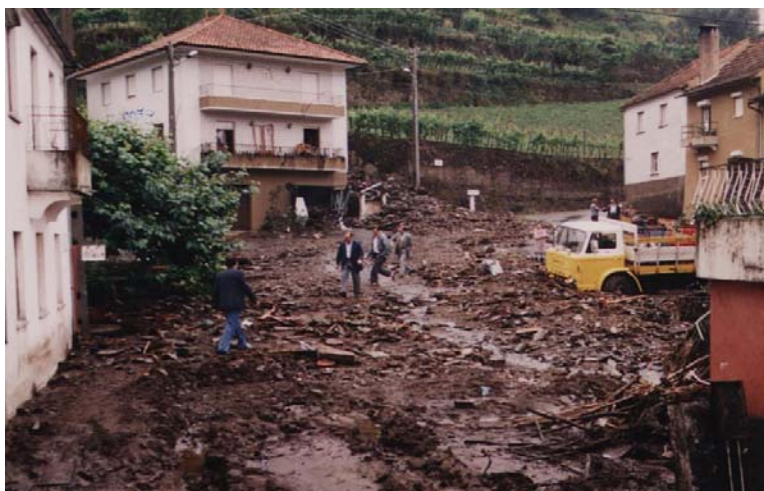
Fotografia 14. Vista geral do largo da Sorgaçosa, após a enxurrada. A camioneta permite estimar a altura dos materiais abandonados sobre o asfalto.

Com efeito, a abundante precipitação que se registou na estação de Arganil mostra uma concentração anormal nos dias 21 e 23 de Junho, respetivamente 71 e 74 mm (fig. 10), possivelmente este último evento pluviométrico com maior incidência nas cabeceiras das ribeiras do Espinho e da Sorgaçosa, razão pela qual os acontecimentos assumiram particular significado na pequena aldeia da Sorgaçosa, onde a rotura de diques, a montante, conduziu as águas correntes para as antigas linhas de água, tendo destruído campos de cultura, danificado uma casa e deixando intransitável o largo da aldeia (fot. 14).
