**XIV** ENCONTRO  
NACIONAL  
de **RISCOS**

# Risco de Cheias e Risco de Inundações Fluviais. Aprender com o Passado

Associação Portuguesa de Riscos, Prevenção e Segurança  
Coimbra, 2022

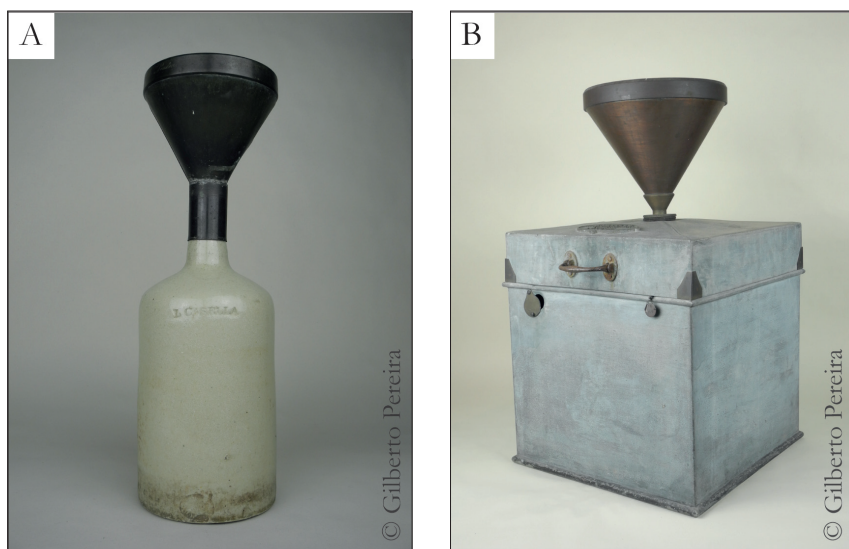
**Fig. 2** - Instrumentos utilizados para medição da precipitação (A - Udómetro; B - Udógrafo) (Fonte: Projeto HISTIGUC – 150 anos de história do IGUC).

A série secular de precipitação recolhida no OGAUC entre 1880 e 1990, foi construída a partir das leituras dos valores diários de acumulação das águas das chuvas das 9h às 9h (udómetro L. Casella a partir de 1864 – *fig. 2 A*; udómetro de Fuess a partir de 1949) e dos registos horários da precipitação (udógrafo L. Casella de 1875 a 1936 – *fig. 2 B*; udógrafo de Fuess a partir de 1935).

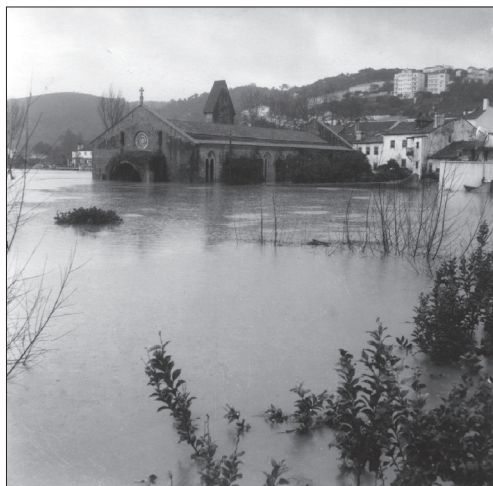
**Fig. 11** - Aspeto do Convento Santa Clara na cheia de 2 de janeiro de 1962 (Fonte: Foto Hilda in I.Paiva, 2020).

Assim, a cheia de 1886 associa-se a um curto período de precipitação intensa, num ano relativamente seco, que fez com que houvesse aumento do caudal local e posterior cheia. Já no caso de 1962, verifica-se um período longo e intenso de precipitação, que levou a uma cheia de características excecionais, com várias inundações no Baixo Mondego, nas ruas da Baixa de Coimbra, tendo quase submerso o Convento de Santa Clara (fig. 11).

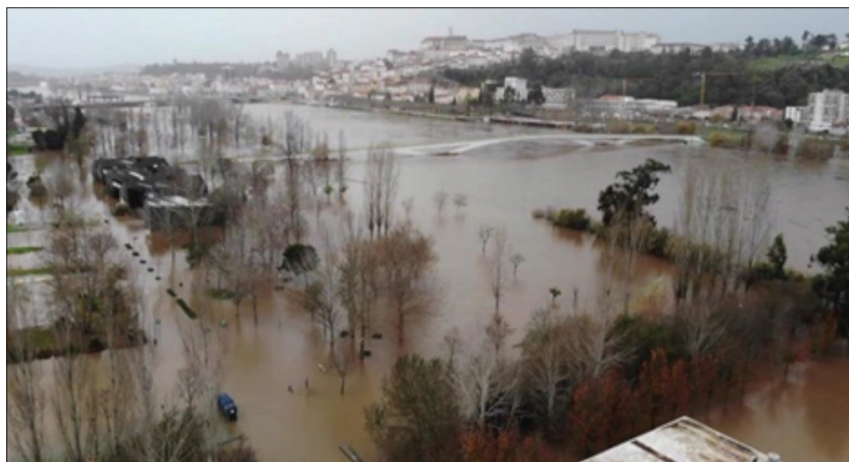
**Fot. 1** - Cheia na cidade de Coimbra em 2019 (Fonte: <https://www.saudemais.tv/noticia/2134-cheias-no-mondego-com-diminuicao-do-grau-de-risco>).

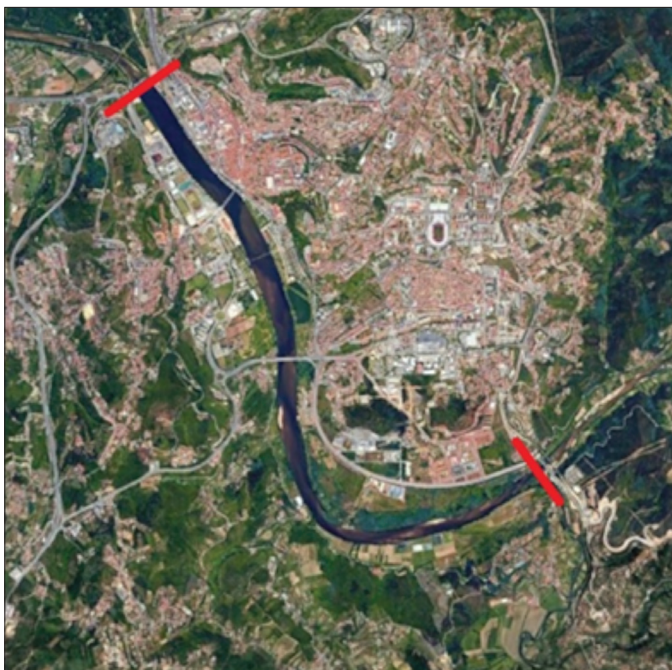
**Fig. 1** - Vista aérea do troço em estudo (Fonte adaptado de Google, n. d.).

O troço em estudo tem início na secção imediatamente a jusante da confluência do Rio Ceira com o Rio Mondego e termina na secção imediatamente antes da Ponte do Açude, com uma extensão de cerca de 6 km (fig. 1).

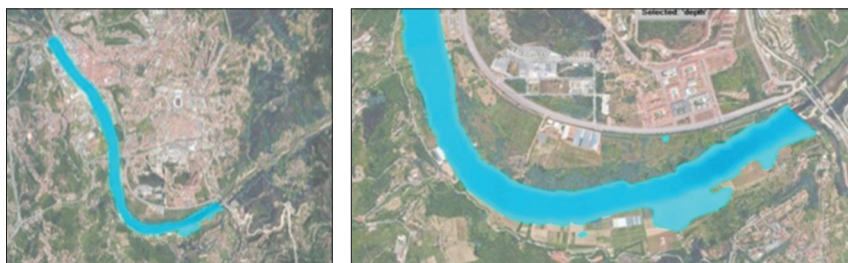
**Fig. 6** - Área inundada no Cálculo 1: a) vista global; b) pormenor de zona de cheia.

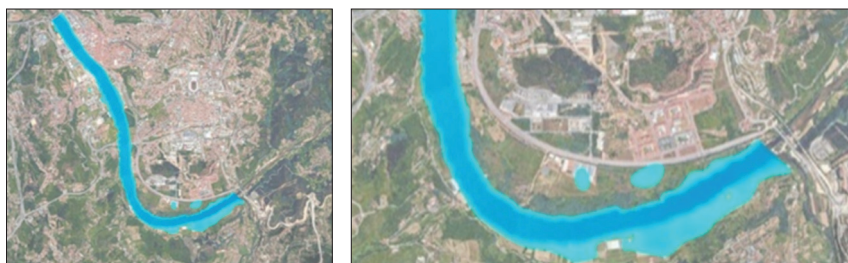
**Fig. 7** - Área inundada no Cálculo 2: a) vista global; b) pormenor de zona de cheia.

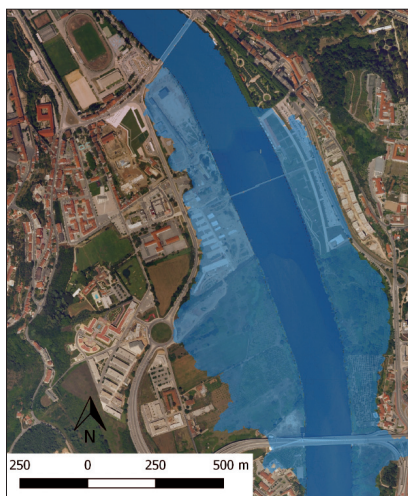
**Fig. 8** - Mapa de inundação da cheia de janeiro de 2016 na zona de Coimbra (Fonte: J. Vieira *et al.*, 2016).

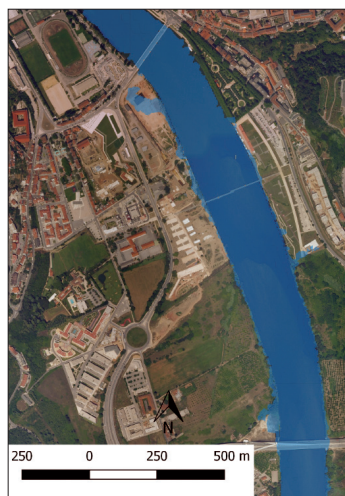
**Fig. 9** - Inundação verificada para um caudal compreendido entre 700 e 750 m<sup>3</sup>/s. (Fonte: J. Vieira *et al.*, 2016).

A zona ribeirinha de Coimbra começa a sofrer inundações quando o caudal do Rio Mondego atinge valores de 700 a 750 m<sup>3</sup>/s (fig. 9), aumentando a inundação com o aumento do caudal. Para caudais da ordem de 1000 m<sup>3</sup>/s o Parque Verde e o Choupalinho já têm planícies de inundação com uma extensão significativa (fig. 10), e para caudais superiores a 1400 m<sup>3</sup>/s, grande parte das margens entre a ponte Rainha Santa e ponte de Santa Clara encontram-se inundadas (fig. 11).

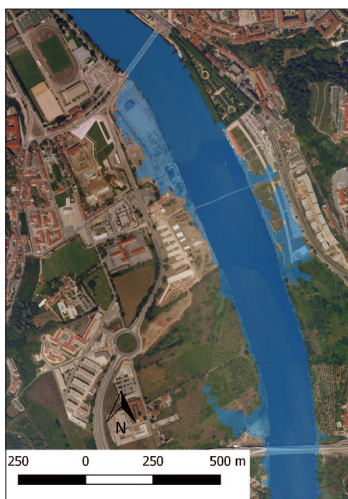
**Fig. 10** - Inundação verificada para um caudal compreendido entre 950 e 1150 m<sup>3</sup>/s (Fonte: J. Vieira *et al.*, 2016).

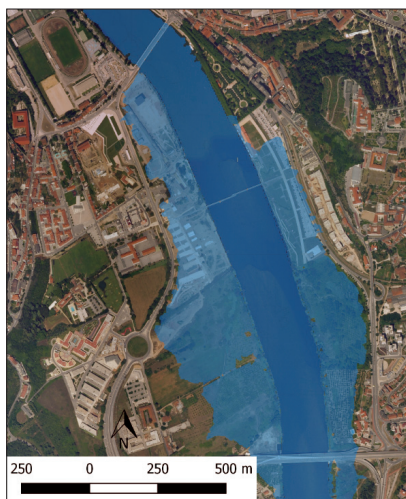
**Fig. 11** - Inundação verificada para um caudal superior a 1400 m<sup>3</sup>/s (Fonte: J. Vieira *et al.*, 2016).

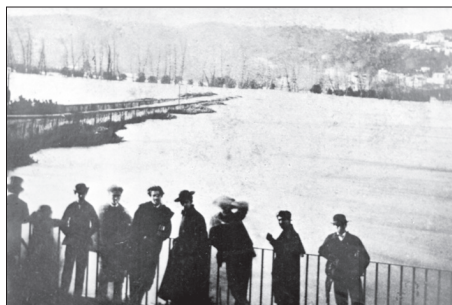
**Fot. 1** - Ponte de Santa Clara parcialmente submersa por uma cheia do Mondego em finais do séc. XIX (CMC/Imagoteca, 189?).

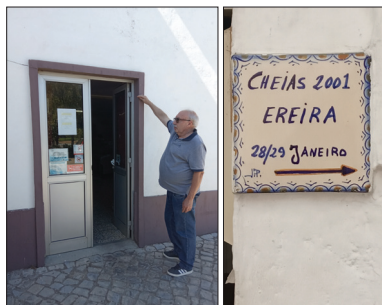
**Fot. 2** - Testemunho oral e marca da cheia no restaurante “Retiro do Pescador”, em Ereira, Montemor-o-Velho (Fotografia de João Pardal, 31 de julho de 2020).

Complementarmente, para calibração dos registos, é usado, com elemento de informação, a descrição comparativa entre registos de cheias, por exemplo: a cheia do ano X superou a cheia do ano Y, a maior que se tinha conhecimento; superou as marcas registadas nas grandes cheias anteriores (ex: a inundação atingiu os muros da Quinta das Lágrimas, passou por cima dos túmulos dos reis na Igreja de Santa Cruz e atingiu o altar-mor, passou por cima dos parapeitos da Ponte de Santa Clara (fot.1), testemunho oral indicando o limite superior da coluna de água na ombreira da porta (fot. 2), entre outros.

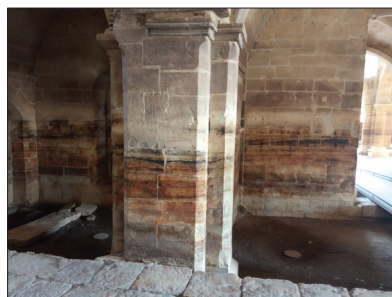
**Fot. 4** - Marcas de inundação nos pilares e paredes da Igreja do Mosteiro de Santa Clara-a-Velha (Fotografia de João Pardal, 17 de julho de 2021).

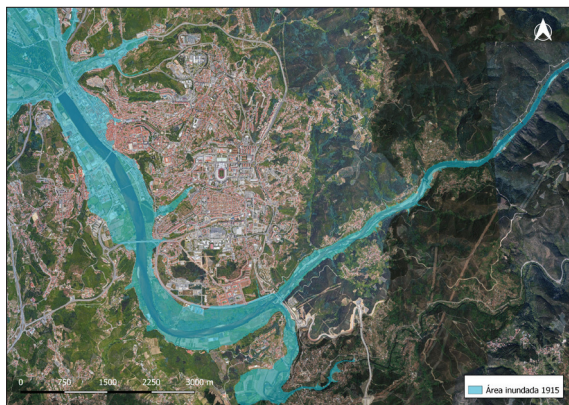
**Fig. 6** - Reconstituição da área de inundação causada pela cheia de 2 de janeiro de 1915 na cidade de Coimbra.

*Fig. 6 - Reconstitution of the inundated area caused by the flood of 2 January 1915, in the city of Coimbra.*

Vários autores, como Sanches (1996), Louro e Lourenço (2005) e Marques *et al.* (2005), referem a cheia de 29 de janeiro de 1948 como a maior do século XX, com um caudal de ponta na ordem dos 4147 m<sup>3</sup>/s. Contudo, foi na cheia de 2 de janeiro de 1915 que se registaram os impactos sociais e económicos mais significativos (QUADRO III). Esta situação deveu-se, fundamentalmente, a três fatores: à hora de ocorrência da ponta de cheia, à velocidade de propagação e à magnitude do caudal (fig. 6 e fot. 5).

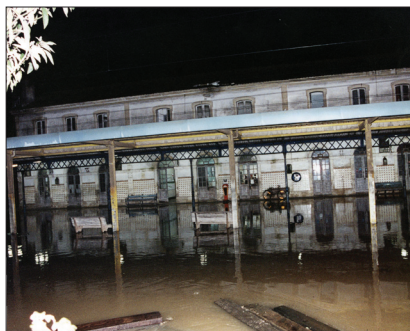
**Fot. 7** - Cheia de 27 de janeiro de 2001:  
Inundação da estação de caminhos  
de ferros de Alfaiolos  
(Fotografia cedida pela Foto Martins)

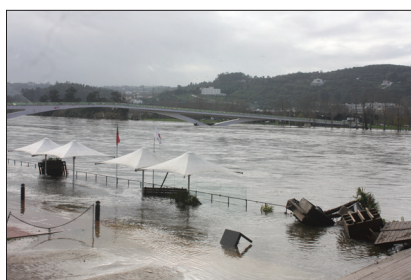
**Fot. 8** - Cheia de 13 de fevereiro de 2016: Parque Verde do Mondego, destruição dos bares e restaurantes das docas (Fotografia de João Pardal, 13 de Fevereiro de 2016).

As cheias de 2016 provocaram, também, danos a jusante dos descarregadores de cheia existentes no leito central do rio Mondego (decorrentes da entrada em funcionamento dos diques de fusível e sifão), com erosão das estruturas de apoio e degradação do caminho paralelo e, ainda, as inundações dos campos a montante, decorrente da falta de regularização dos caudais afluentes ao rio Mondego .

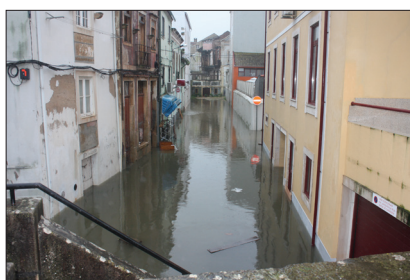
**Fot. 9** - Cheia de 13 de fevereiro de 2016: Inundação da rua de baixo de Santa Clara (Fotografia de João Pardal, 13 de Fevereiro de 2016).

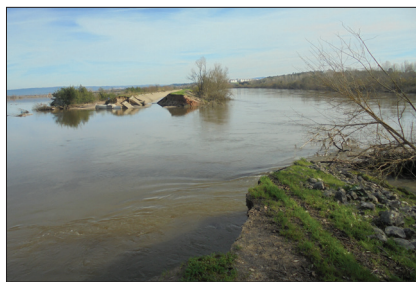
**Fot. 10** - Cheia de 21 de dezembro de 2019: rutura do dique longitudinal direito do leito central do Mondego em Santo Varão (Fotografia de João Pardal, 24 de dezembro de 2019).

Com a entrada em funcionamento, na manhã de 21 de dezembro, do dique fusível do Choupal, que debitou um caudal de cerca de 200 m<sup>3</sup>/s para o Valeiro do Campeão, em direção ao rio Velho, o Canal Condutor Geral, junto à passagem hidráulica, ficou destruído numa extensão de 100 m (fot. 11), causando a inundação das infraestruturas desportivas da Academia OAF. Com efeito, vastas áreas da planície aluvial do rio Mondego ficaram submersas pela água e algumas povoações ribeirinhas ficaram isoladas, com estradas cortadas e danos significativos em múltiplas infraestruturas (ex. sistema de abastecimento de água, incluindo a rega dos campos do Baixo Mondego e o fornecimento à indústria de papel) e diretamente nos campos agrícolas. Durante vários dias, esteve suspensa a circulação de comboios na Linha do Norte, na estação de caminhos de ferro de Alfarelos.

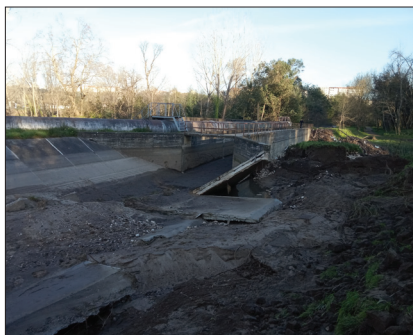
**Fot. 11** - Cheia de 21 de dezembro de 2019: rutura do Canal Condutor Geral em Coimbra (Fotografia de João Pardal, 24 de dezembro de 2019).

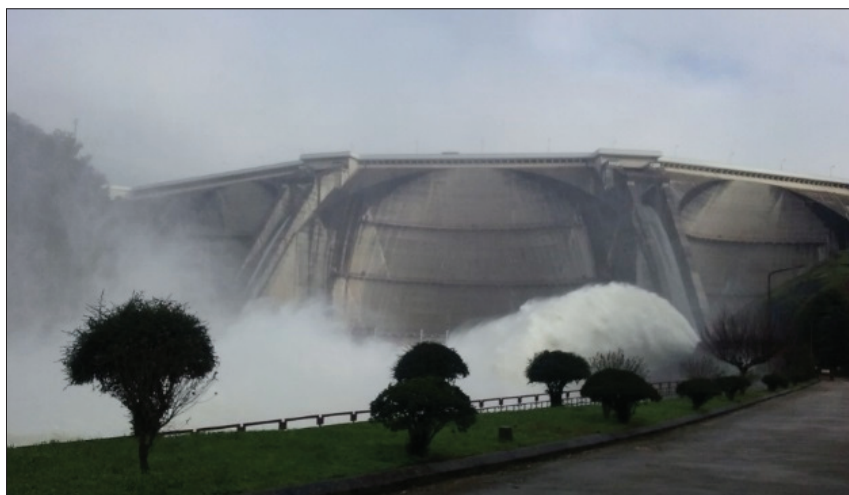
**Fot. 1** - Pormenor de descarga da Barragem Aguieira (Fonte: CDOS de Coimbra, 2019).  
**Photo 1** - Detail of the Aguieira Dam discharge (Source: CDOS Coimbra, 2019).

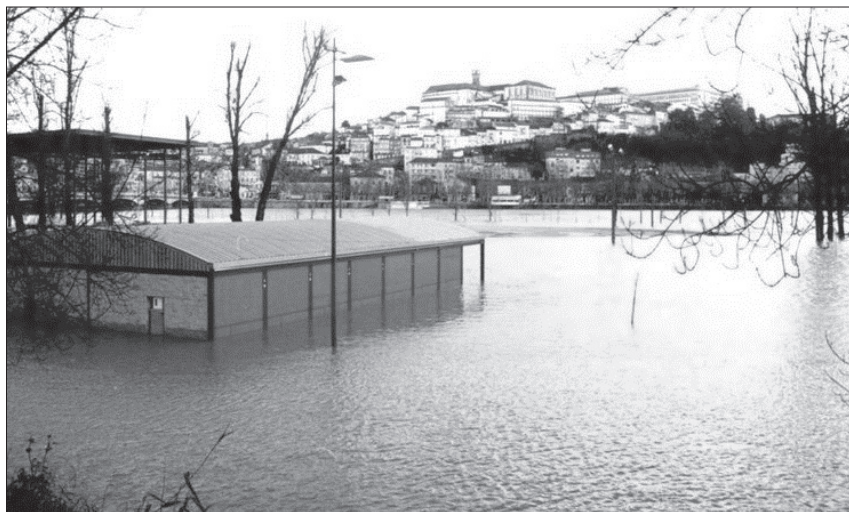
**Fot. 1** - Vista a partir da margem esquerda do rio Mondego, na manhã do dia 28 de janeiro de 2001, em Coimbra (Fonte: Pina *et al.*, 2010; Freire, 2021).

As sucessivas pontas de cheia causaram inúmeros estragos, tanto em Coimbra como no Baixo Mondego. A zona ribeirinha da cidade de Coimbra ficou inundada (fot. 1). A jusante, os diques do canal principal do rio romperam em 14 secções diferentes, causando o alagamento brusco e violento dos campos agrícolas numa grande extensão (fot. 2). A aldeia de Ereira ficou totalmente rodeada de água (Cunha, 2002; Antunes do Carmo, 2004).

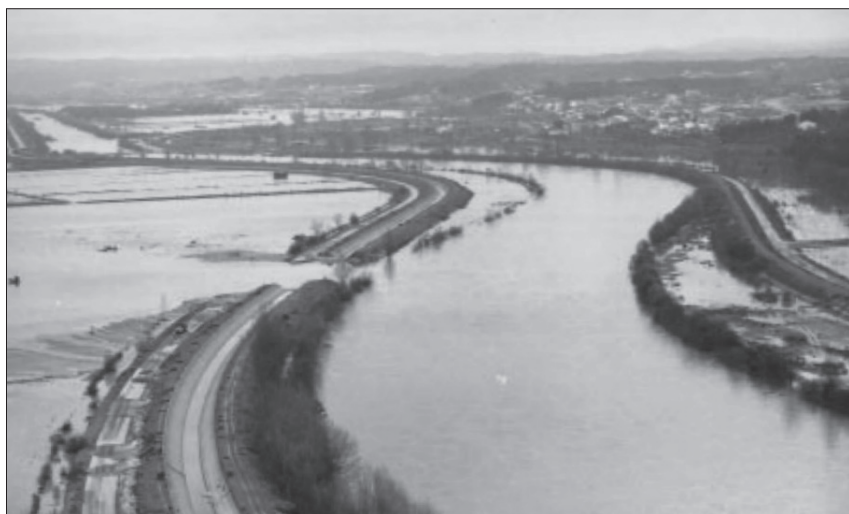
**Fot. 2** - Vista panorâmica da rotura do dique direito do canal principal (Baixo Mondego), junto a Santo Varão (Fonte: Cunha, 2002; Antunes do Carmo, 2004, 2017).

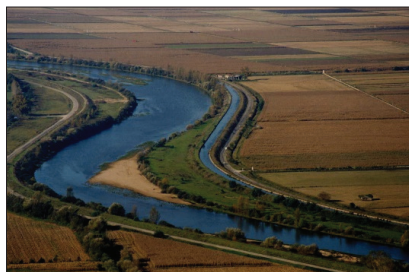
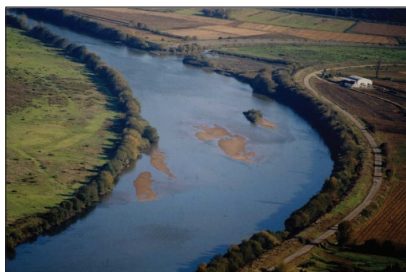
**Fot. 3** - Baixo Mondego: Assoreamento do leito do canal principal.

A deposição de sedimentos no canal principal do rio Mondego, a jusante de Coimbra, terá diminuído a capacidade máxima de escoamento para a qual o projeto apontava, pois a rotura dos diques do canal principal deu-se com caudais inferiores aos definidos em projeto. Terão igualmente contribuído para as ocorrências verificadas, a possível degradação dos diques longitudinais, devido à exposição a caudais elevados durante longos períodos e a falta de manutenção adequada das infraestruturas hidráulicas (Cunha, 2002; Antunes do Carmo, 2004).

Por outro lado, a retenção de sedimentos causada pelo Açude-Ponte tem tendência a agravar o processo de erosão a jusante, uma vez que não há a natural reposição sedimentar ao longo do leito. Um estudo elaborado pelo LNEC sobre as inundações do rio Mondego refere que o levantamento batimétrico do rio Mondego efetuado no trecho a jusante do Açude-Ponte em 2004/2005 revelou a “*existência de erosões localizadas acentuadas a jusante das discontinuidades do leito*” e recomenda vivamente o acompanhamento das alterações morfológicas nos trechos do rio em causa (LNEC, 2012). Por outro lado, foram também assinalados bancos de areia resultantes de acumulações de sedimentos em diversos locais ao longo do canal principal, como mostra a fot. 3.

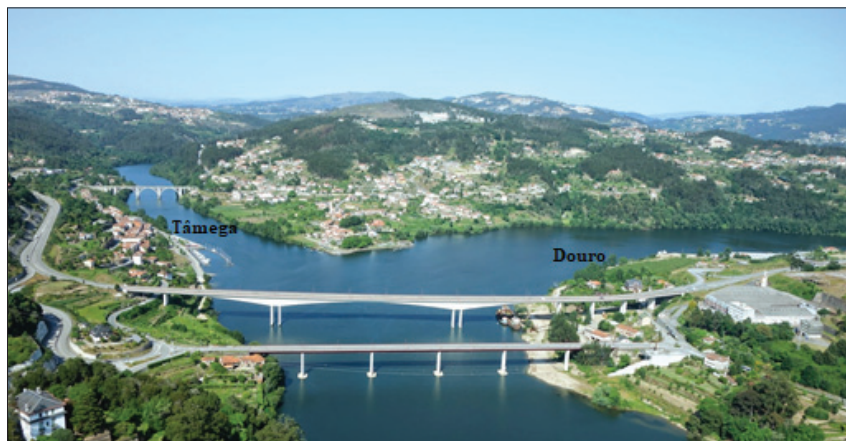
**Fot. 4** - Perspetiva atual da localidade de Entre-os-Rios. A segunda ponte vista nesta perspetiva não existia em 2001. A ponte Hintze Ribeiro estava localizada no mesmo trecho da primeira ponte vista nesta imagem (Pinto, 2014).

estudo situam-se as barragens do Torrão, no rio Tâmega, e do Carrapateiro, no rio Douro (fot. 4). A jusante, localiza-se a barragem de Crestuma-Lever, sendo que a secção da ponte se encontrava afetada pela respetiva albufeira desde a construção desta barragem.

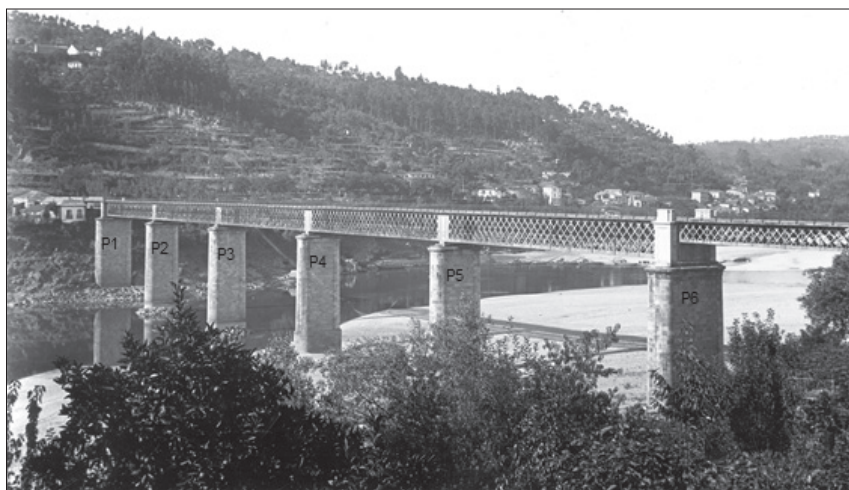
A estrutura de suporte do tabuleiro da ponte consistia em 6 pilares, dos quais apenas dois se encontravam normalmente expostos ao escoamento (P2 e P3); os pilares P4 e P5 estavam implantados na barra de areia existente à data (fot. 5). Como é referido em Rocha *et al.* (2008), e também pela observação da fot. 5, os pilares P2 e P3 encontravam-se protegidos por enrocamento.

Na fotografia da ponte Hintze Ribeiro (fot. 5), datada de 1931, são claramente visíveis a geometria e forma da secção transversal do leito do rio, com o escoamento a afetar predominantemente os pilares P2 e P3, as proteções destes pilares já então existentes e a barra do intradorso da curva do rio Douro. É também visível que o pilar P4 se encontrava protegido pela barra, onde o nível de areia era semelhante ao do pilar P5.

**Fot. 5** – Fotografia da ponte Hintze Ribeiro, datada de 1931  
(Fonte: Rocha *et al.*, 2008; Antunes do Carmo, 2017).

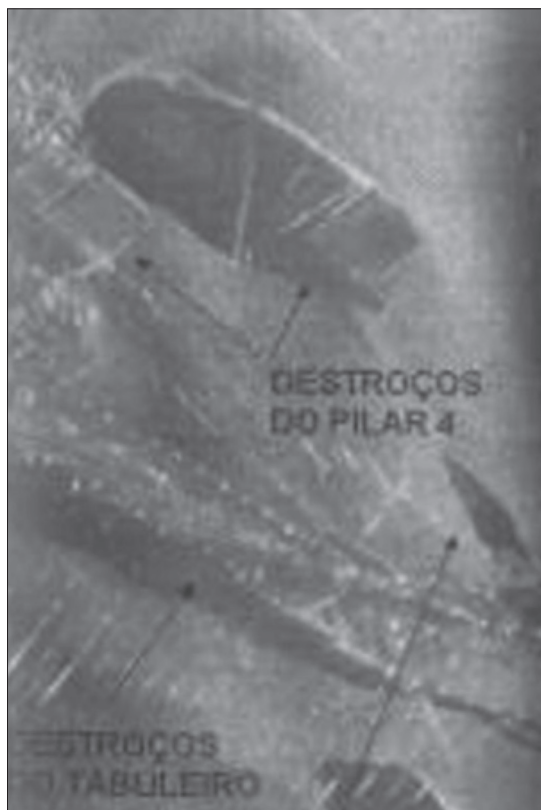
**Fot. 7** - Posição final do pilar P4, tombado para montante da secção da ponte.

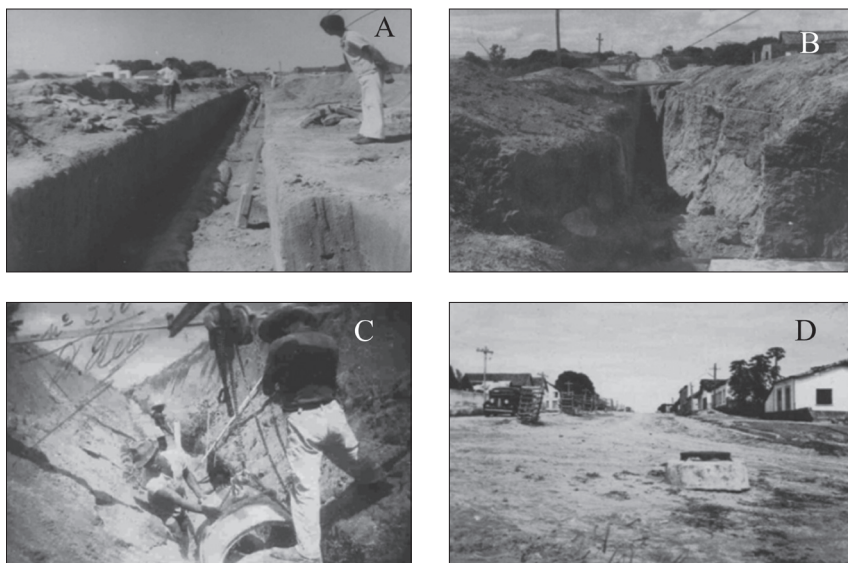
**Fot. 1** - Transformações estruturais da cidade de Boa Vista ocorridas durante 1940.

A-C) Galerias de águas pluviais: A) Rua Benjamin Constant, B) Rua Jaime Brasil e C) Rua 5 de setembro; D) tampão de caixa de areia, Rua Jaime Brasil

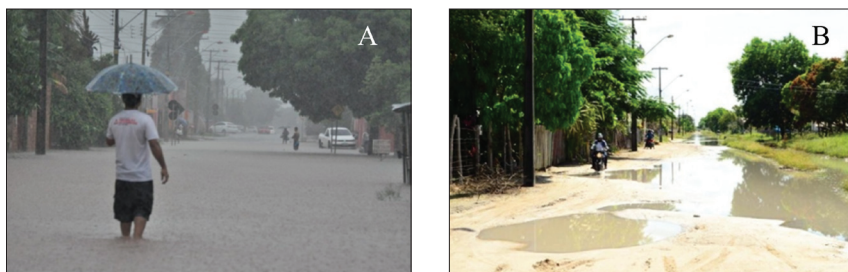
**Fot. 2** - Alagamentos na cidade de Boa Vista:

A) Escoamento insuficiente de vias e B) acúmulo de água após alguns dias sem chuva (Fontes: Diane Sampaio/Folha BV, 2018) e Nilzete Franco/Folha BV, 2018).

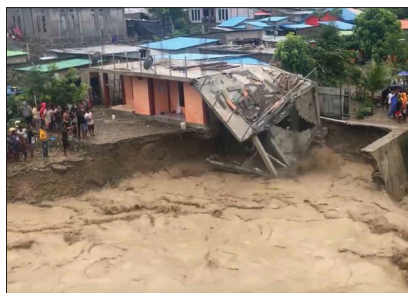
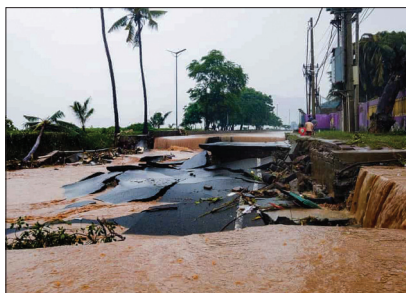
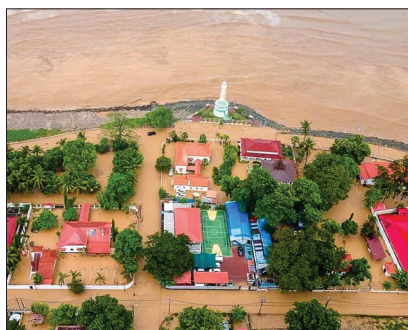
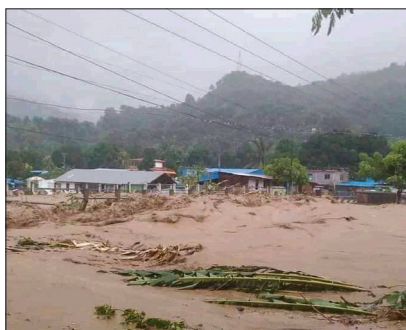
As imagens da fot. 4, na sua globalidade, mostram a ação da intensidade da força de corte e como em bloqueio das linhas de corrente uma alta energia cinética faz aumentar abruptamente a energia de pressão que provoca estragos. Observa-se o cavar de uma zona onde uma habitação teve graves problemas de equilíbrio. O planeamento urbano deve considerar sempre os vários tipos de escoamento da água e potenciar zonas de desastre colocando barreias protetoras que encaminhem as linhas de corrente pelos obstáculos não gerando os chamados turbilhões que podem cavar alicerces ou barreiras.

**Fot 4** – Inundações em Dili. / **Photo. 4** – Floods in Dili.
