**XV ENCONTRO  
NACIONAL  
de RISCOS**

# Risco de Movimentos em Vertentes. Aprender com o Passado

**PERIGOS GEOLÓGICOS NOS AÇORES:  
OCORRÊNCIAS MAIS SIGNIFICATIVAS NOS  
ÚLTIMOS 30 ANOS E PERSPETIVAS FUTURAS  
GEOLOGICAL HAZARDS IN THE AZORES:  
MOST SIGNIFICANT OCCURRENCES IN THE LAST  
30 YEARS AND FUTURE PROSPECTS**

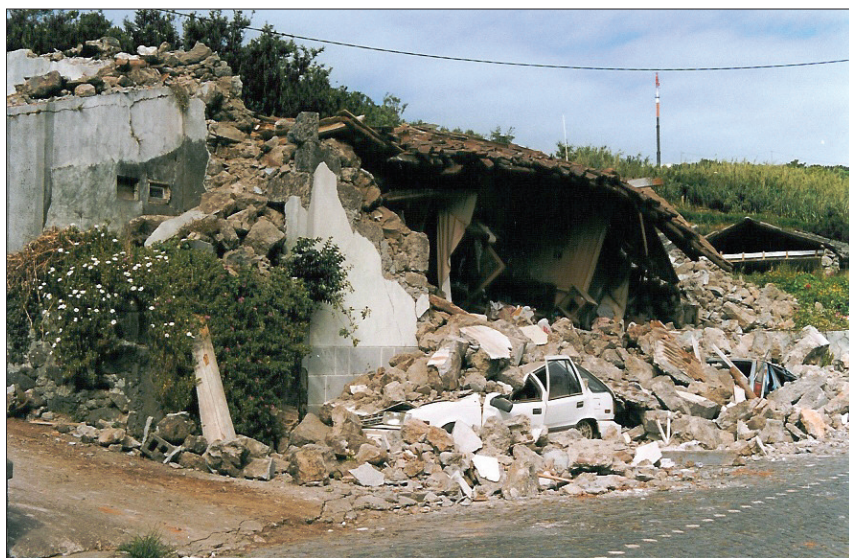
**Fot. 1** - Muitas casas sofreram danos devido à má construção e à proximidade a falhas tectónicas (Fotografia de LREC-Açores, tirada em julho 1998).

***Photo 1** - Many houses on Faial suffered damage due to bad construction and proximity to tectonic faults (Photography by LREC-Azores taken in July 1998).*

A amplificação de fortes movimentos do solo, possivelmente devido à presença de solos finos (arenosos e siltosos), foi observada principalmente nas freguesias dos Flamengos e Castelo Branco, causando danos extensos (fig. 3 e fot 1).

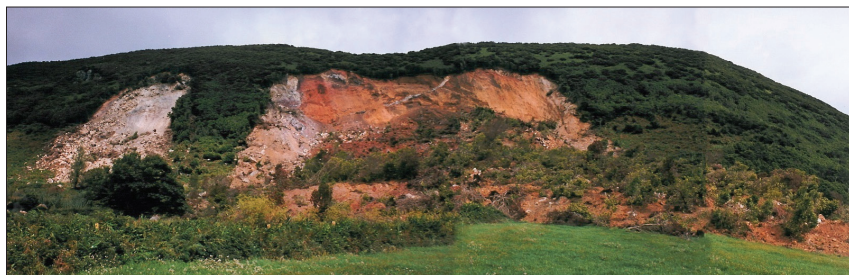
**Fot. 2** - Deslizamento da Lomba Grande (freguesia de Pedro Miguel)  
(Fotografia de LREC-Açores, tirada em julho de 1998).

**Photo 2** - *Lomba Grande landslide (Pedro Miguel parish)*  
(Photography by LREC-Azores taken in July 1998).

Em geral, os deslizamentos ocorridos foram pouco profundos e não envolveram grandes quantidades de material. No entanto, um dos deslizamentos mais significativos ocorreu ao longo da escarpa de falha da Lomba Grande (fig. 5), perto da freguesia de Pedro Miguel. O material desprendeu-se de uma altura de cerca de 200 m e percorreu aproximadamente 208 m (fot. 2).

Esta área é particularmente suscetível a movimentos de vertente devido às suas características morfológicas acentuadas e aos materiais vulcânicos não consolidados que formam a vertente: antigas sequências eruptivas do Complexo Vulcânico da Ribeirinha, incluindo escoadas lávicas alternadas com depósitos piroclásticos, geralmente muito alterados.

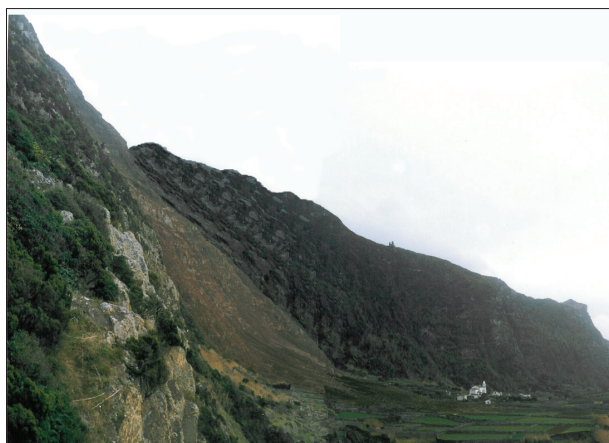
**Fot. 3** - Vista geral do movimento de vertente que afetou a Ponta da Fajá (Flores) em dezembro de 1987 (Fotografia de LREC-Açores, tirada em janeiro de 1988).

**Photo 3** - General view of the landslide that affected Ponta da Fajá (Flores) in December 1987 (Photography by LREC-Azores taken in January 1988).

Na madrugada de 18 de dezembro de 1987, vários movimentos de vertente tiveram lugar num talude íngreme sobranceiro ao lugar da Ponta da Fajá, ilha das Flores (fot. 3).

Este talude de 500 m de altura consiste principalmente em alternâncias de escoadas de lava basáltica com níveis de materiais piroclásticos. O material mobilizado espalhou-se em forma de leque, envolvendo cerca de 150.000 m<sup>3</sup>. O movimento de vertente soterrou uma rua e dois edifícios, nomeadamente uma capela e uma casa de veraneio; também destruiu um automóvel e cobriu uma grande área de terra agrícola com lama. Após este evento, a zona foi interditada para habitação, contudo, recentemente (em 2022) essa interdição foi levantada por pressão dos habitantes da ilha.

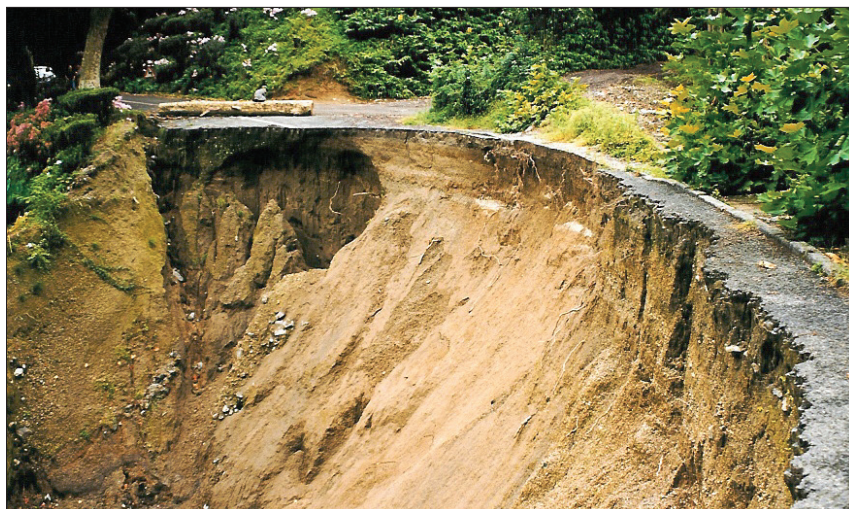
**Fot. 4** - A estrada entre Furnas e Povoação foi interrompida devido a um deslizamento.  
(Fotografia de LREC-Açores, tirada a 31-10-1997).

*Photo 4* - The road between Furnas and Povoação was destroyed by a large landslide  
(Photography by LREC-Azores taken on 31-10-1997).

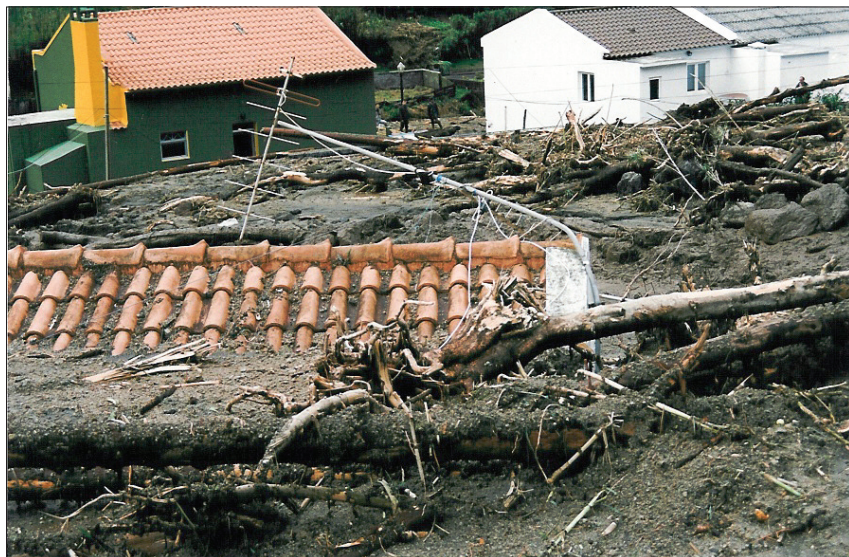
**Fot. 5** - Aspeto de uma escoada detrítica que afetou inúmeras casas na Ribeira Quente durante o evento de 31 de outubro de 1997 (Fotografia de LREC-Açores, tirada a 31-10-1997).

*Photo 5* - View of a debris flow that affected many houses during the event of 31 October 1997  
(Photography by LREC-Azores taken on 31-10-1997).

Um destes deslizamentos destruiu 36 casas e matou 29 pessoas na freguesia da Ribeira Quente (fot. 5). Além disso, 3 pessoas ficaram feridas e 114 sem casa. A freguesia ficou isolada durante mais de 12 horas.

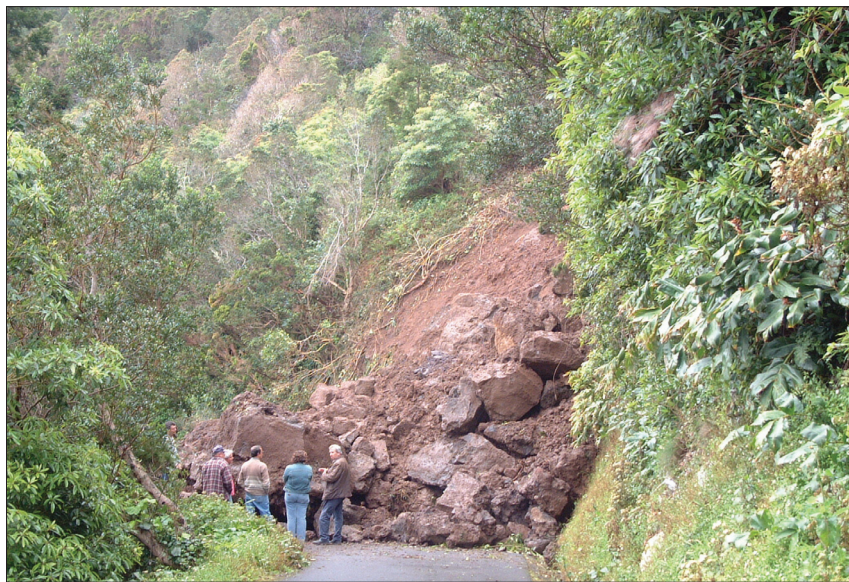
**Fot. 6** - O colapso de blocos basálticos de grandes dimensões (muitos > 1 m) e solos levou ao corte da estrada de acesso à Fajã dos Cubres  
(Fotografia de LREC-Açores, tirada em abril de 2003).

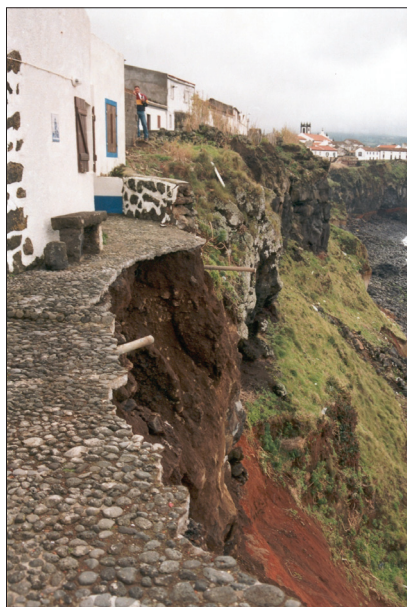
**Fot 7** - Colapso quase total de um logradouro devido à erosão costeira, nas Calhetas (S. Miguel) (Fotografia de LREC-Açores, tirada em 2000).

**Phorto 7** - *Almost total collapse of a back yard due to coastal erosion, in Calhetas (S. Miguel) (Photography by LREC-Azores taken on 2000).*

Para um grande setor da costa norte de S. Miguel, incluindo as freguesias de Rabo de Peixe, Calhetas e Fenais da Luz, tem-se verificado ao longo dos anos que os desabamentos constituem o maior contributo de erosão costeira, colocando em risco as habitações no topo das arribas. Na maioria das situações, nestes locais as falésias têm alturas médias da ordem dos 20-30 m e são constituídas na parte superior por escoadas lávicas de natureza basáltica, por vezes bastante fraturadas, com intercalações de níveis de clinker. Na parte inferior destas arribas, é frequente observar-se a presença de níveis de piroclastos traquíticos (cinzas e *lapilli*). Por conseguinte, devido às diferentes litologias - com diferentes graus de erodibilidade - essas arribas estão muito suscetíveis à erosão costeira, particularmente devido aos materiais menos resistentes que se encontram na sua base. Também podem ocorrer quedas de blocos rochosos, pondo em risco os quintais e algumas casas situadas próximo à crista das arribas (fot. 7). Esta erosão costeira é agravada pela presença de tubos de descarga que drenam diretamente sobre a superfície da falésia.

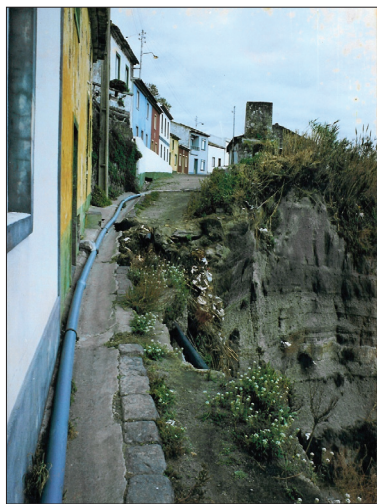
**Fot. 8** - Várias casas e uma rua foram destruídas pela erosão costeira na Rocha dos Campos (Vila Franca do Campo, S. Miguel) (Fotografia de LREC-Açores, tirada em abril de 1992).

**Photo 8** - Several houses and a street were destroyed by coastal erosion in Rocha dos Campos (Vila Franca do Campo, S. Miguel) (Photography by LREC-Azores taken in April 1992).

Esta localidade situa-se na costa sul, na zona central da ilha de S. Miguel, associada ao Complexo Vulcânico do Fogo. Neste setor, a arriba é constituída por intercalações de piroclastos de natureza traquítica, quer de queda quer de fluxo, que se sobrepõem a escoadas lávicas de natureza basáltica (Borges *et al.*, 1997). A falésia tem 50 a 70 m de altura, atingindo pontualmente um máximo de 80 m. Ao longo da base da falésia observam-se acumulações localizadas de depósitos de material mobilizados por instabilidades que vão acontecendo ao longo do tempo. Estes depósitos de materiais servem como proteção natural contra a ação erosiva das ondas, particularmente no setor do NW-SE. Perto do centro desta zona, existe uma praia (Praia do Arruda). O recuo costeiro na Rocha dos Campos provocou a destruição parcial da estrada pública existente próximo à crista da arriba, e desde 1988, o colapso de casas existentes a norte dessa via (fot. 8).

- O constante escoamento de água sobre a face da arriba, como resultado da ocupação humana;
- A falta de um sistema de drenagem eficiente;
- A natureza não consolidada do material que compõe a falésia (formações soltas, permeáveis e facilmente erodíveis);
- A elevada inclinação da arriba;
- A existência de muitas fissuras/fraturas, frequentemente ampliadas pela drenagem superficial das águas;
- Os agentes climáticos (chuva, vento), especialmente durante as tempestades.

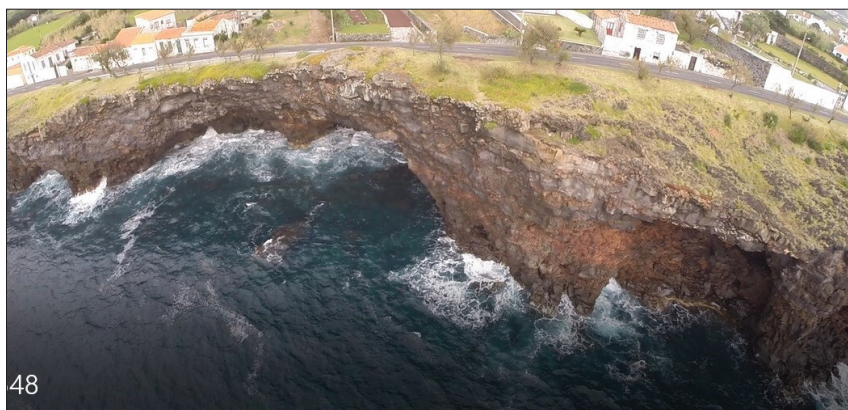
**Fot. 9** - Algumas das inúmeras grutas existentes na arriba da costa sul do Faial (Fotografia de LREC-Açores, tirada em outubro de 2020).

*Photo 9 - Some of some of by LREC-Azores taken in October 2020).*

Esta zona é formada principalmente por escoadas lávicas de reduzida espessura, fragmentadas, com intercalações de clinker, que são facilmente erodidas pela ação biológica, das ondas e do vento. Consequentemente, formam-se várias grutas, algumas de grande dimensão (com pelo menos 10 m de profundidade), que se estendem sob a estrada que liga a cidade da Horta ao aeroporto (fot. 9).

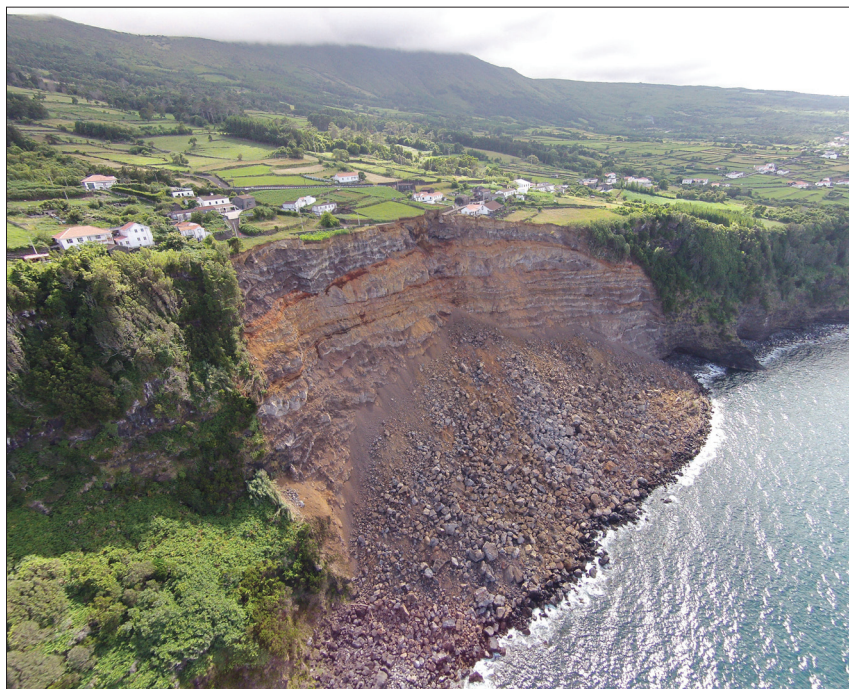
**Fot. 10** - Vista geral da cicatriz no final do processo de instabilização  
(Fotografia de Diogo Caetano, tirada a 09 de julho de 2014).

**Photo 10** - General view of the scar at the end of the instability process  
(Photography taken by Diogo Caetano on 9<sup>th</sup> of July 2014).

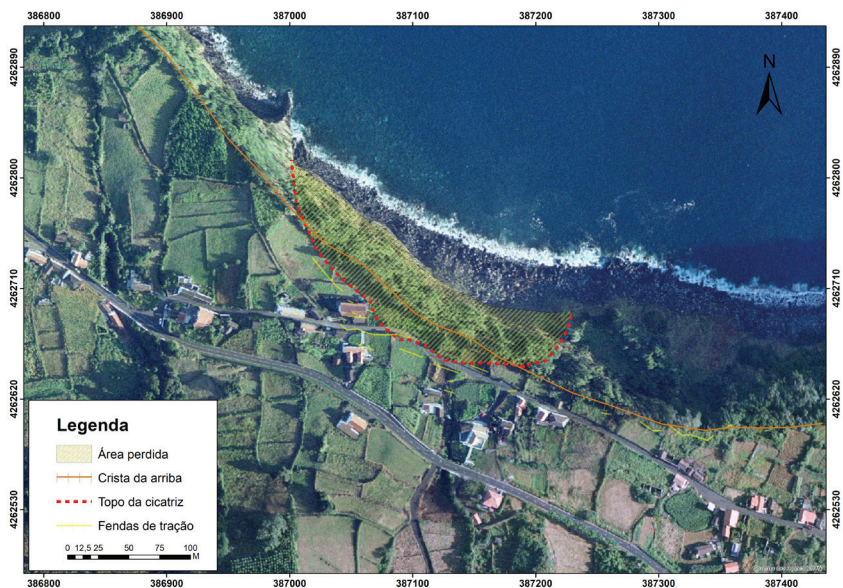
**Fig. 5** - Identificação da área perdida e das fendas de tração no terreno (foto aérea da zona antes dos desabamentos).

*Fig. 5 - Identification of the lost area and the traction cracks in the terrain (aerial photo of the area before the landslides).*

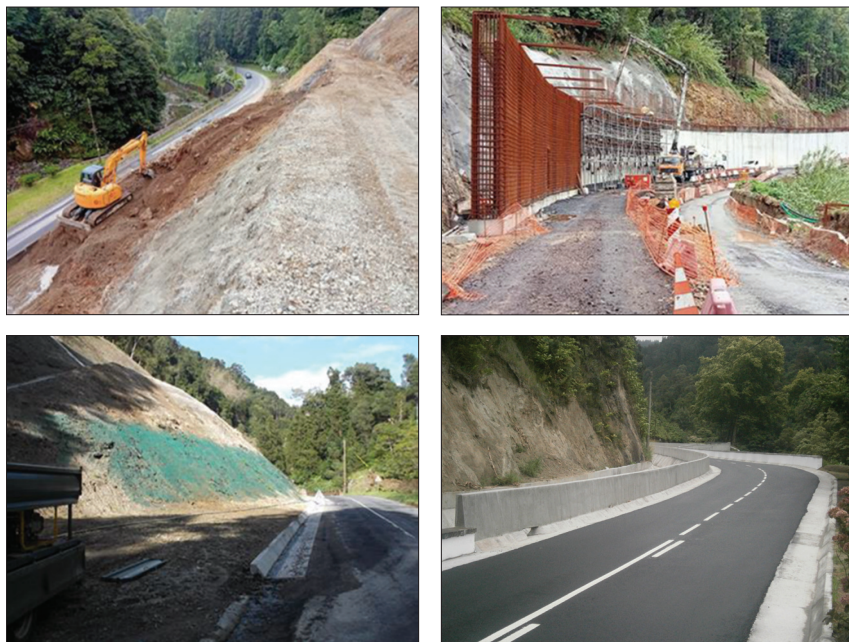
**Fot. 1** - Projeto para a melhoria das condições de segurança da ER 2-2ª de acesso à freguesia da Ribeira Quente (Fotografia de Direção Regional das Obras Públicas, maio de 2022).

***Photo 1** - Project to improve the safety conditions of the ER 2-2nd access to the parish of Ribeira Quente (Photography by Direção Regional das Obras Públicas, May 2022).*

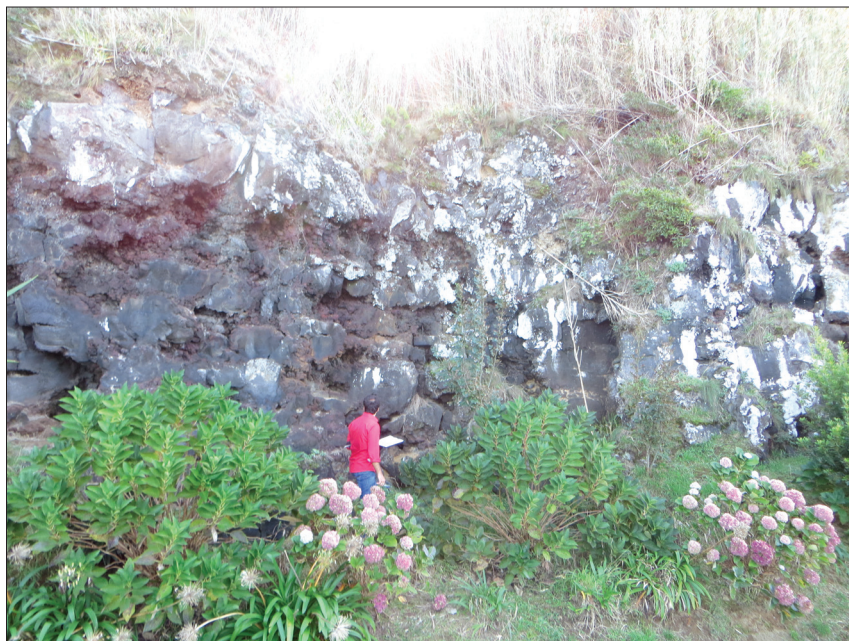
**Fot. 2** - Constituição geológica de um setor (SR4 antes da intervenção), constituído pela alternância de rocha basáltica com clinker e capeado superiormente por depósitos piroclásticos pomíticos (Fotografia de LREC - Açores, tirada a 13/10/2015).

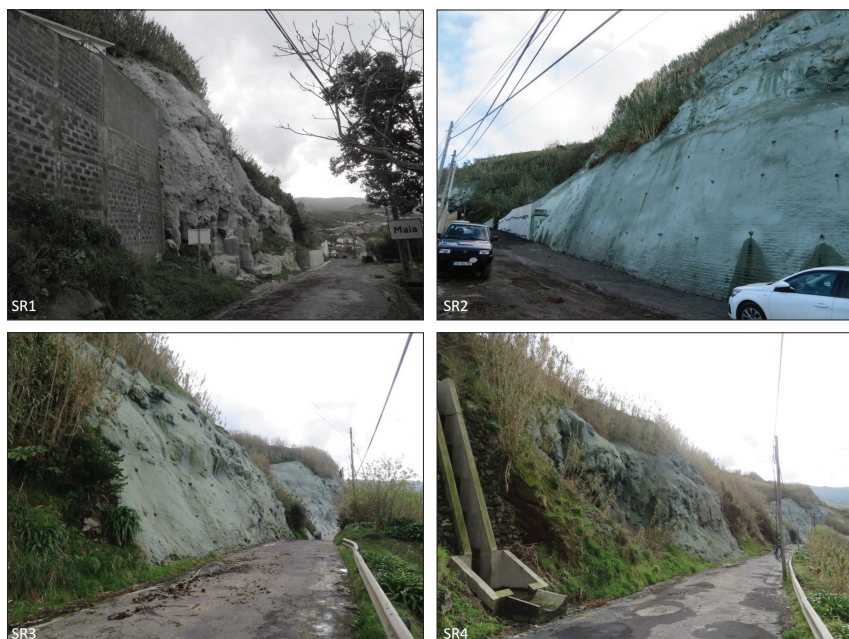
**Fig. 2 -** Localização dos setores intervencionados que constituem as sub-redes de observação.

De modo a abranger os principais setores intervencionados, a rede de monitorização foi seccionada em quatro (4) sub-redes (SR1, SR2, SR3 e SR4) ao longo do ramal (fig. 2). Pela sua extensão, a SR2 foi dividida em SR2.1 e SR2.2.

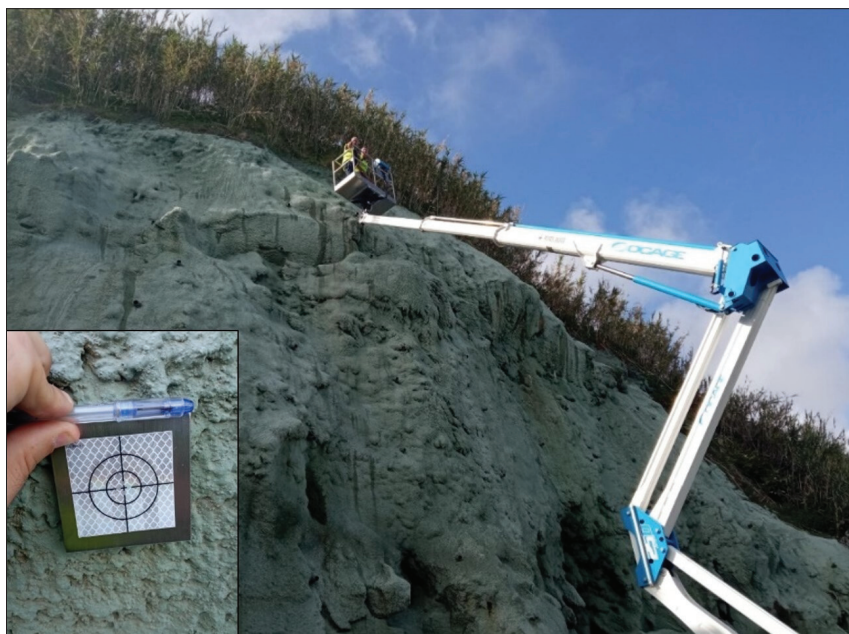
**Fig. 3** - Trabalhos de instalação em altura de alvos topográficos.

Os pilares de estacionamento e alvos topográficos foram instalados nos meses de abril e maio de 2022 por funcionários da CMRG (fig. 3.).

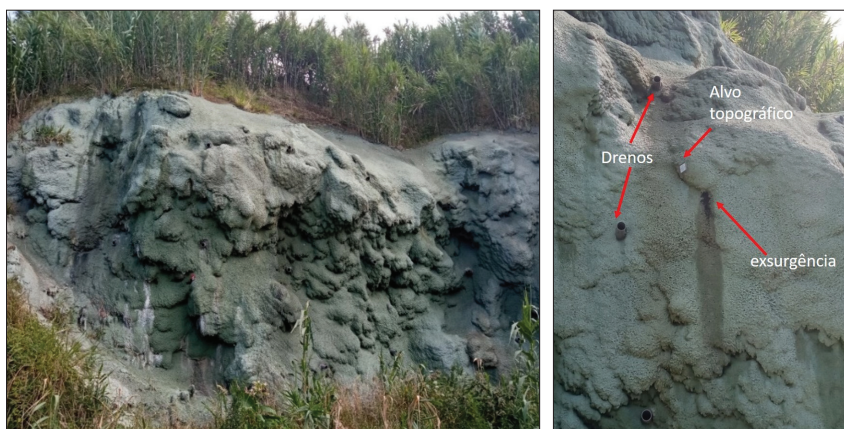
**Fig. 6** - Talude monitorizado da SR4 onde se verificam escorrências de água por fissuras no betão projetado.

*Fig. 6 - SR4 slope monitored where water appears from cracks in the shotcrete.*

No entanto, convém salientar que o talude da SR4, que apresenta uma superfície bastante irregular e descomprimida, denota algumas escorrências de água em zonas de fissuras adjacentes a algumas marcas de observação (fig. 6). A título comparativo, na Fot. 2 ilustra-se o SR4 antes da intervenção. A justificação para tal situação ocorrer está relacionada com a própria geologia do talude.

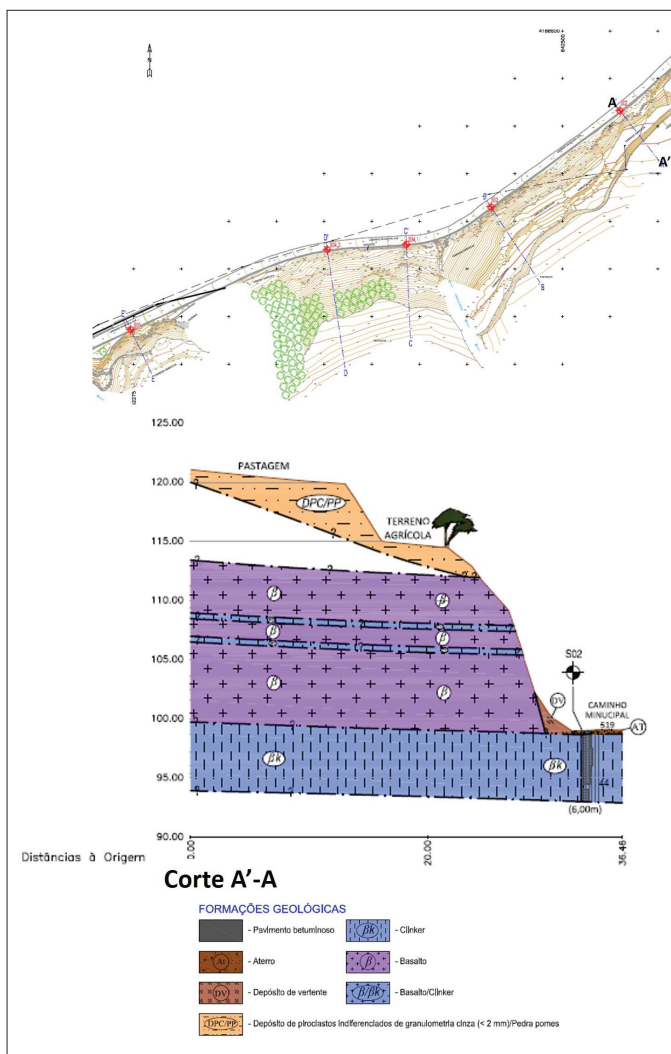
**Fig. 7** - Modelo geológico e geotécnico para o setor SR4 (adaptado de Geotrota, 2016).

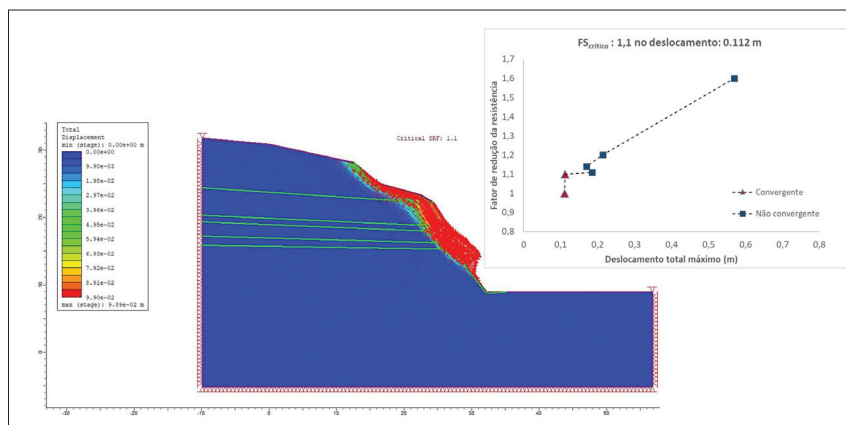
**Fig. 8** - Deformações máximas de corte para a solução de não convergência.

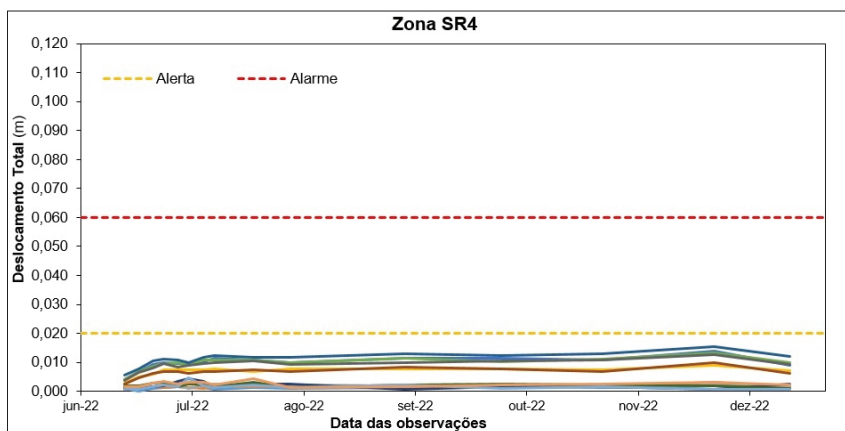
**Fig. 9** - Deslocamentos totais observados na sub-rede SR4.

*Fig. 9 - Total displacements observed for SR4 sub-network.*

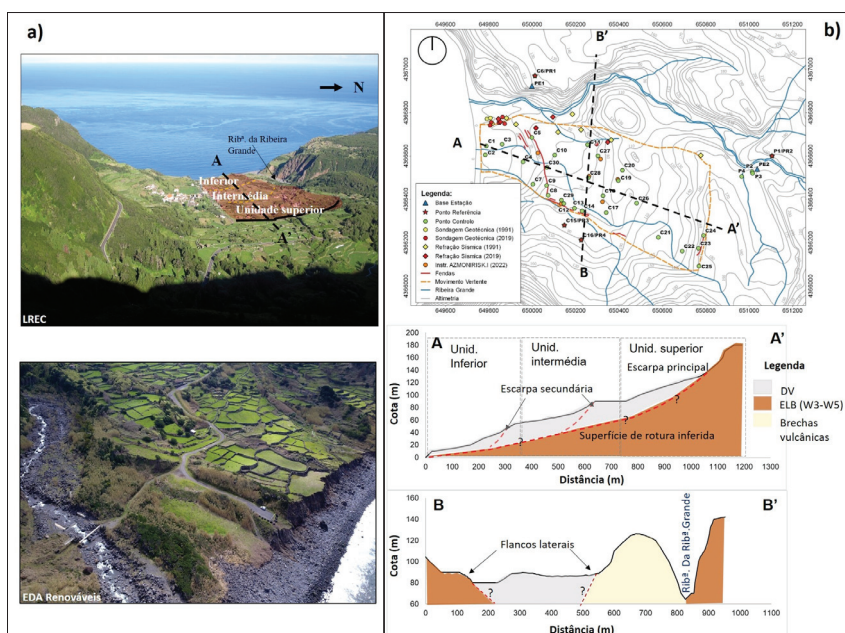
**Fig. 2** - Vista geral do deslizamento da Fajãzinha e do pé. O movimento de vertente é ladeado a norte pelo curso de água da Ribeira Grande e a oeste pelo mar a); rede de monitorização e perfis geológicos longitudinais e transversais com a superfície de rotura inferida b).

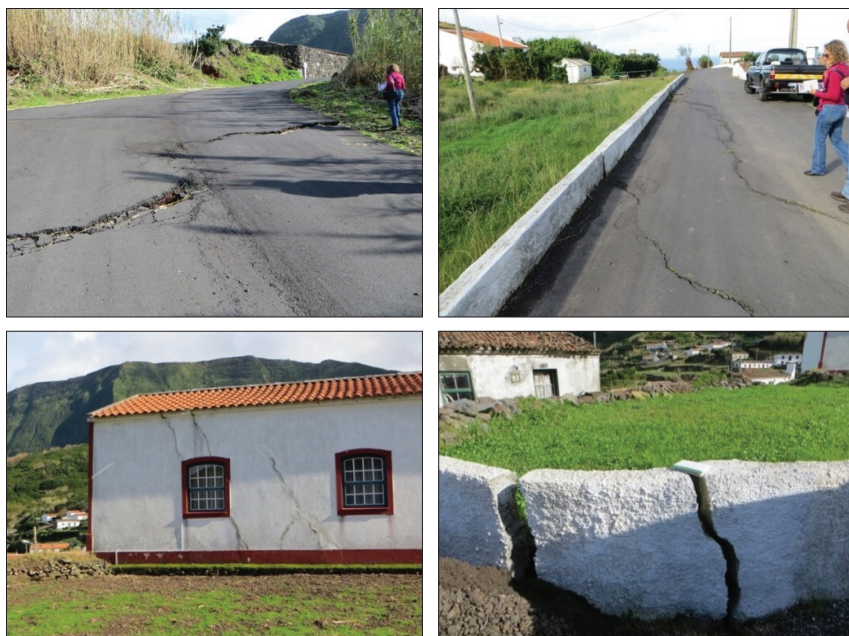
**Fot 1** - Exemplos de fendas em estradas, casas e muros, resultantes da deformação do terreno (Fotografias de LREC - Açores, tirada a 13/11/2013).

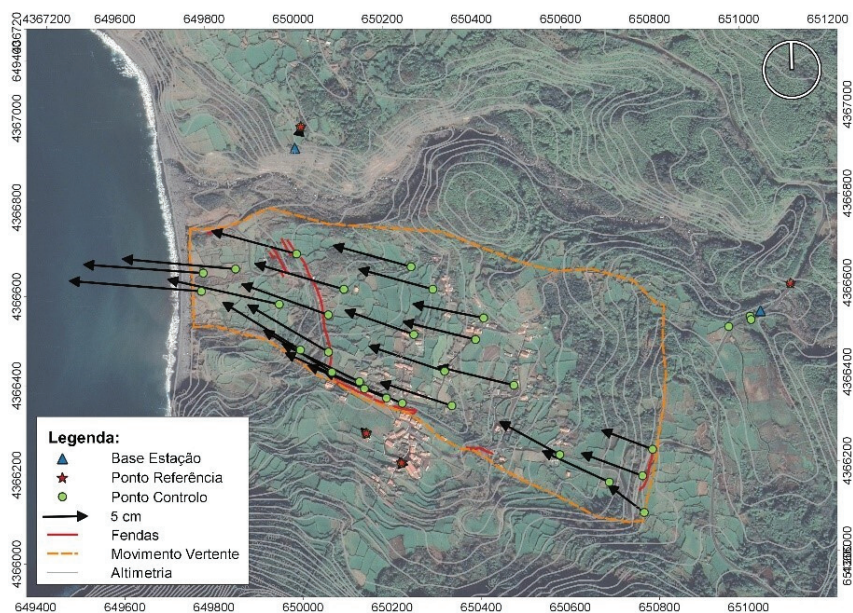
**Fig. 4 -** Comportamento cinemático durante o período de monitorização (29-12-2022).

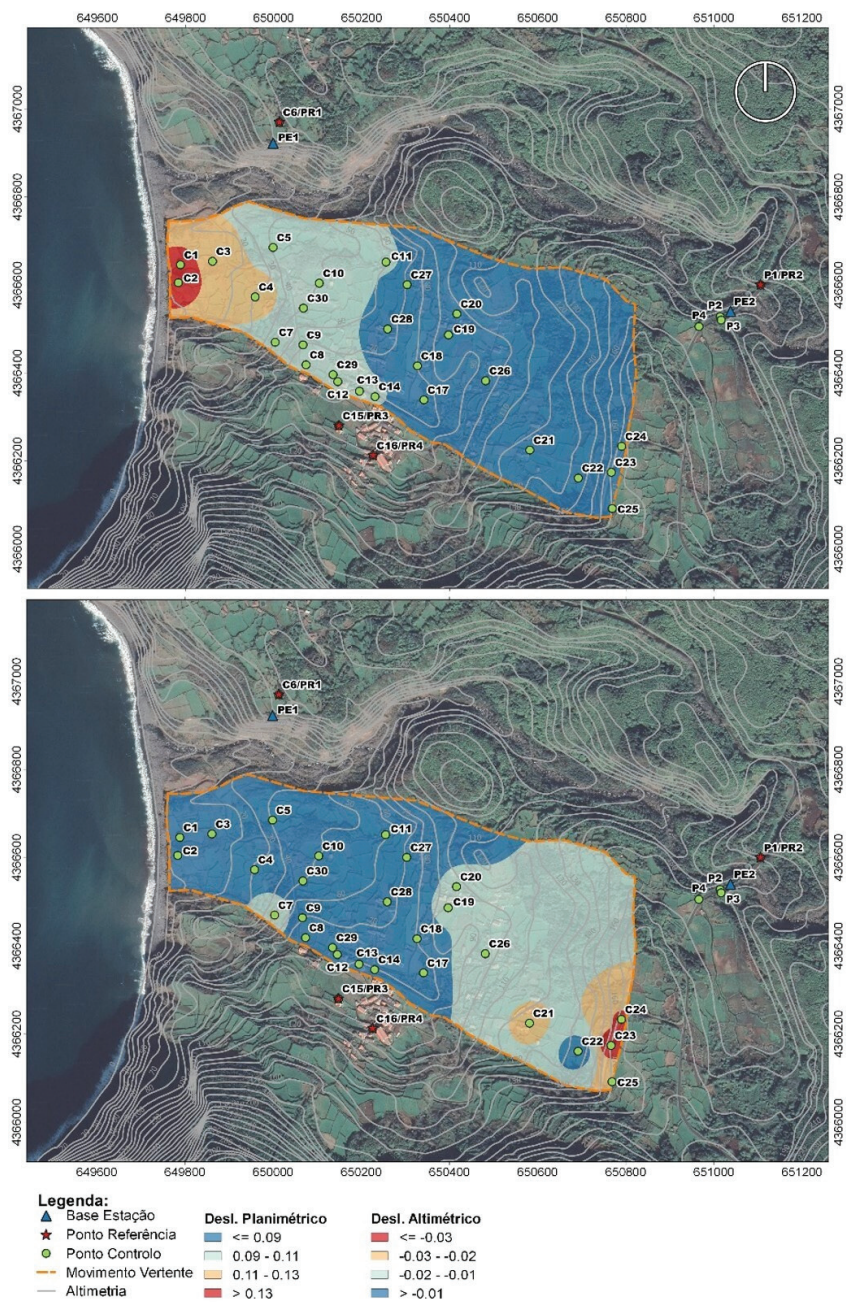
Fig. 5 - Representação em planimetria e altimetria dos resultados (interpolação IDW).

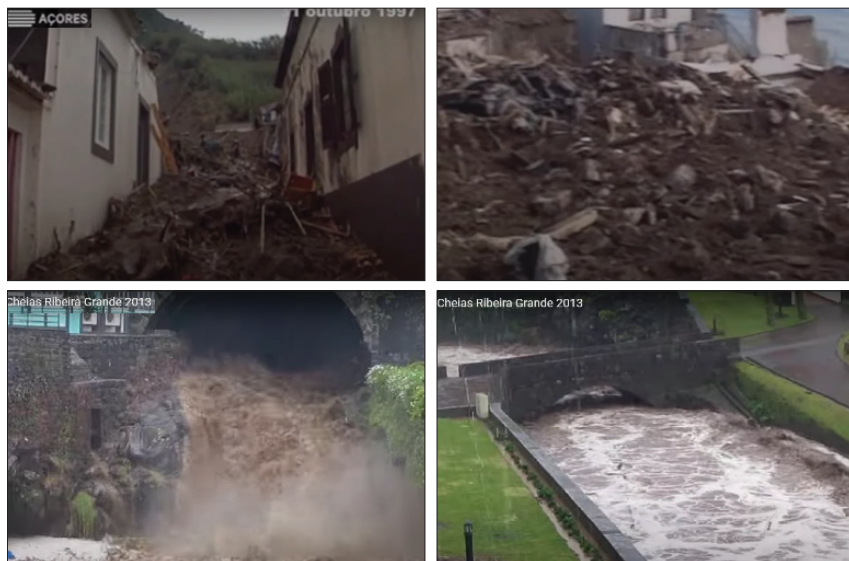
**Fot. 1** - Deslizamento de terra e objetos na Ribeira Quente.

**Photo 1** - Landslide and objects in Ribeira Quente.

De seguida mostram-se várias situações devido a deslizamento de terra e objetos na Ribeira Quente, ilha da Terceira nos Açores (fot. 1).

A observação de cada imagem mostra que um solo saturado, devido a chuva persistente e com alta intensidade, potencia a formação de correntes de água com intensidade de destruição em leitos definidos pela sua passagem. A natureza torna-se implacável destruindo tudo à sua frente, usando como meio a coluna de água em movimento. De acordo com a expressão (3) a massa volúmica da água tem um fator de 1:2,6 face a partículas sólidas (areia e/ou pequenas rochas) que condicionada com a intensidade da corrente da água as torna de mais fácil deslocamento. Junto ao leito criado pela corrente de água e nas condições de escoamento turbulento a tensão de corte potencia o arranque de sólidos. Também devido às linhas de corrente de água que são bloqueadas, os corpos que se posicionam na corrente de água, são afetados por um aumento de pressão de  $p + \rho v^2/2$  provocando danos irreparáveis através de catástrofe.

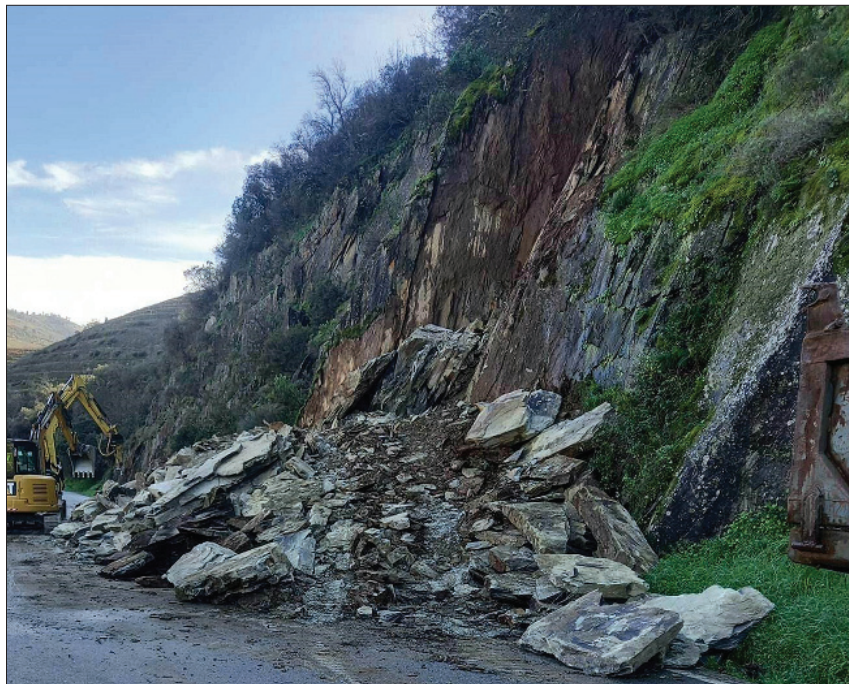
**Fot. 2** - Rotura da superfície de suporte e colapso.

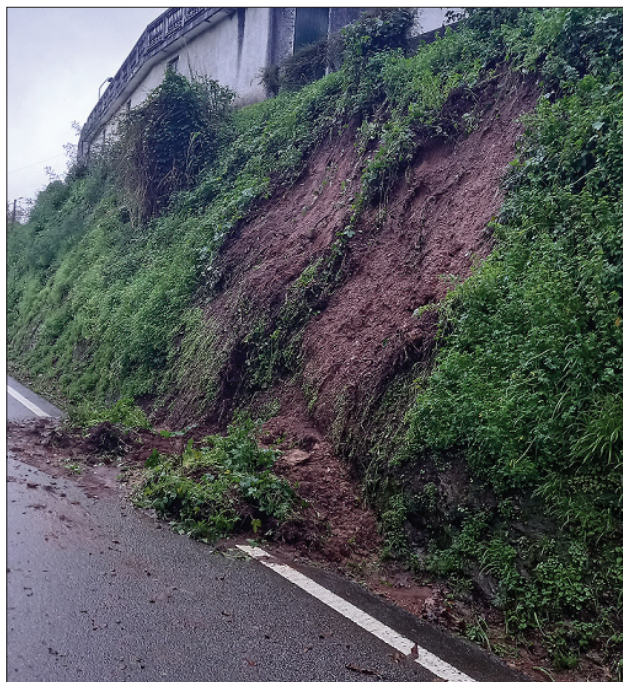
**Fot. 5** - Deslizamento de terras, estrada entre Sernada e Carvoeiro, Águeda (Fotografia de Mário Talaia, tirada a 20/12/2022).

***Photo 5** - Landslides, road between Sernada and Carvoeiro, Águeda (Photography by Mário Talaia taken on 20/12/2022).*

Hoje quando se fala nas alterações climáticas e consequente aquecimento global deve-se valorizar a possibilidade de haver riscos para o ser humano através de catástrofes pois as notícias mostram não haver atualmente uma zona impermeável às intempéries. Um exemplo é descrito a seguir. A partir de 8 de dezembro de 2022 as cartas meteorológicas do IPMA (Instituto Português do Mar e da Atmosfera) mostravam que as massas de ar eram originadas do Norte de África, origem em que há uma evaporação elevada e ativa com consequente enriquecimento da quantidade de vapor de água na atmosfera. O ciclone que afetava a costa portuguesa mostrava que os ventos que traziam essas massas de ar, via Norte de África, ao entrarem em Portugal Continental eram obrigados a arrefecer e a respetiva condensação do vapor de água formou nuvens geradoras de precipitação ininterrupta, com consequentes inundações. O local onde o autor reside não foge à proteção da natureza e as chuvas intensas ao longo de vários dias fez precipitar o deslizamento da vertente da estrada pondo em perigo quem atravessar a via pública (fot. 5). Os factos observados sugerem, que no futuro, a habitação será mais vulnerável ao risco de instabilidade se

nenhuma ação for tomada. De facto, a imagem mostra que a inclinação da vertente não parece ser estável face ao ângulo de suporte de terra gerado pela própria natureza.

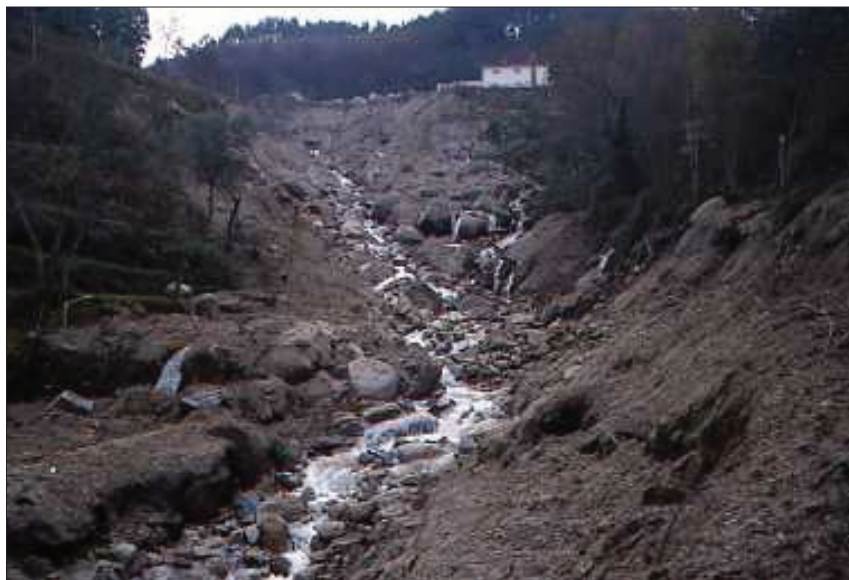
**Fot. 1** - Vale por onde se movimentou o material. É possível observar no topo a cicatriz do movimento (Fotografia de Antônio Bento-Gonçalves, tirada em dezembro de 2000).

**Photo 1** - Valley where the material moved. The scar from the movement can be seen at the top (Photography of Antônio Bento-Gonçalves, taken on december 20000).

De referir que o aterro foi construído exatamente num valeiro onde circulava uma linha de água, eventualmente intermitente, mas bastante ativa em períodos pluviosos intensos, como este. Uma vez que estava localizado imediatamente junto à via de circulação, deveria existir uma manilha a canalizar o valeiro, que teria sido obstruído pelo aterro e teria saturado os materiais do aterro com água da intensa precipitação que se verificou, tendo estes ultrapassado o limite de plasticidade. Um muro sem a devida drenagem, feito de blocos sobrepostos, limitava a jusante o aterro, mas não teve capacidade para sustentar o peso dos materiais saturados de água (Bateira e Abreu, 2003). O material movimentado, totalmente provenientes do aterro, aproveitou o vale da linha de água para se deslocar (fot. 1), terminando o movimento na albufeira da Caniçada, a cerca de 1600 metros de distância.

Sendo certo que as condições naturais eram favoráveis à ocorrência deste fenômeno, a ação antrópica desempenhou um papel determinante na criação de condições para que este movimento pudesse ocorrer, tendo também contribuído para o seu desencadeamento.

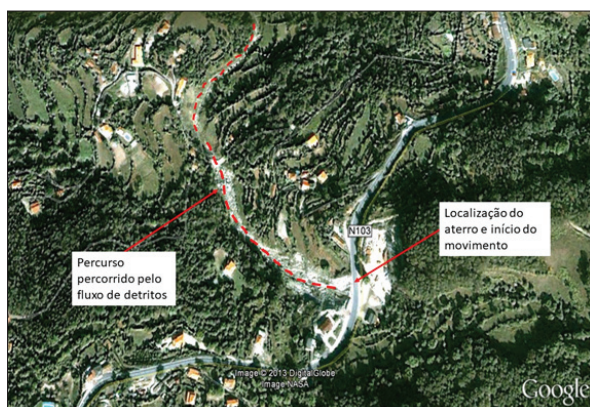
**Fig. 9** - Esboço da área afetada, com a localização do aterro e delimitação de parte do percurso percorridos pelos detritos deslocados (Fonte: Google Earth).

**Fig. 9** - Location of the landfill and demarcation of part of the path taken by the displaced debris (Source: Google Earth).

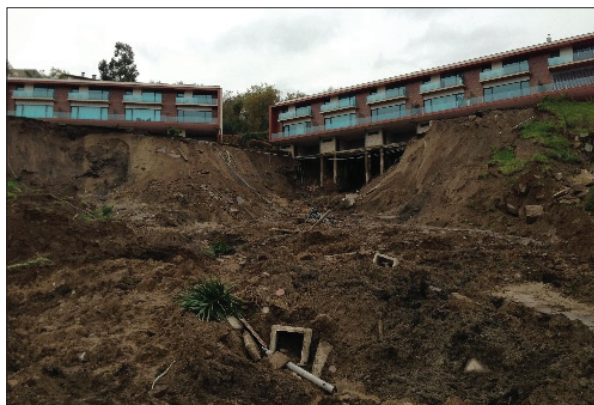
**Fot. 2** - Moradias afetadas, podendo ver-se a estacaria em que estavam assentes, e volume de detritos provenientes do deslizamento, que se acumularam na variante Guimarães-Fafe (Fotografia de Câmara Municipal de Guimarães, tirada a 03/04/2013).

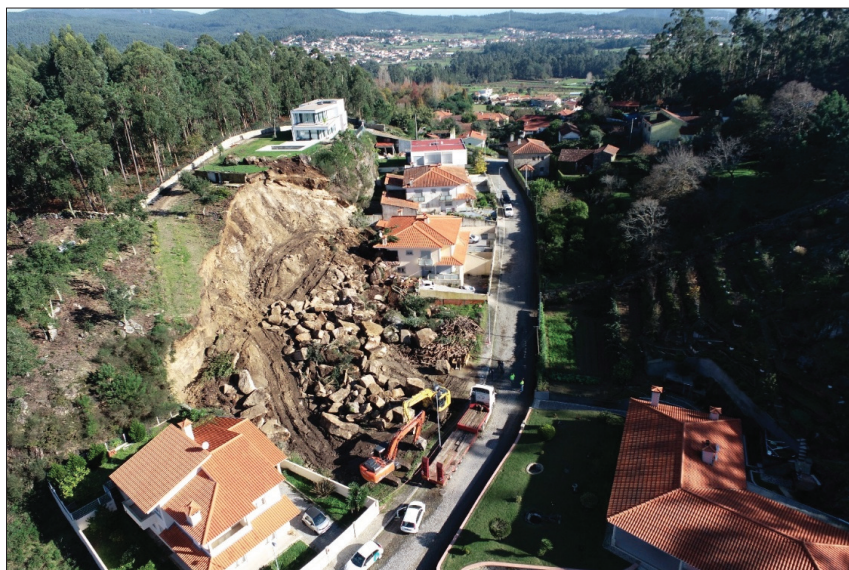
**Fot. 3** - Vista aérea, obtida a partir de drone, da área afetada  
(Fotografia de António Vieira, tirada a 25/11/2022).

**Photo 3** - Aerial view, taken from a drone, of the affected area  
(Photography of António Vieira, taken on 25/11/2022).

Este movimento em massa (fot. 3) afetou diretamente duas habitações e condicionou a utilização temporária de outras habitações, provocando também a perda de vidas humanas.

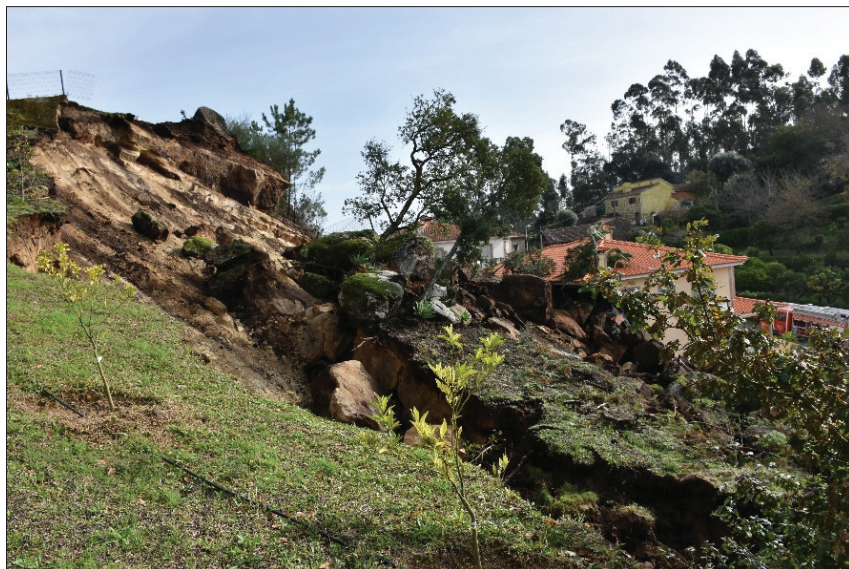
**Fot. 4** – Superfície de deslizamento aproveitando descontinuidade no maciço granítico. Observa-se o material suprajacente movimentado, ainda mantendo a sua estrutura geral original (Fotografia de António Vieira, tirada a 23/11/2022).

**Photo. 4** – Slide surface taking advantage of a discontinuity in the granite massif. We can see the overlying material, moved, but still maintaining its original general structure (Fotografia de António Vieira, tirada a 23/11/2022).

O local onde ocorreu o movimento desenvolve-se em granito porfiróide, de grão grosseiro ou grosseiro a médio, encontrando-se bastante fraturado. Aliás, a presença de múltiplas diáclases, facilmente identificáveis no corte efetuado na vertente afetada, terá facilitado o movimento (fot. 4). De facto, observava-se clara instabilidade estrutural do maciço granítico naquele local. Em virtude deste corte na vertente realizado para efetuar a construção das habitações, o seu declive era praticamente vertical. A edificação das habitações foi efetuada sem implementação de qualquer medida de segurança e de contenção de qualquer movimento ou queda de blocos que pudesse ocorrer.

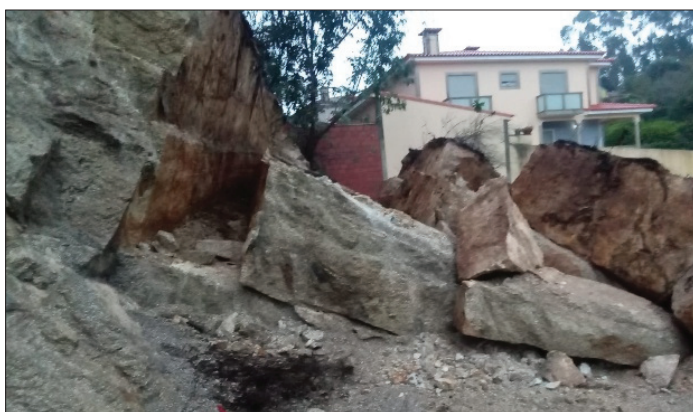
**Fot. 5** - Situação do talude no lote adjacente à casa afetada, evidenciando a fraturação do granito na sequência dos trabalhos de preparação para construção (Fotografia da Câmara Municipal de Esposende).

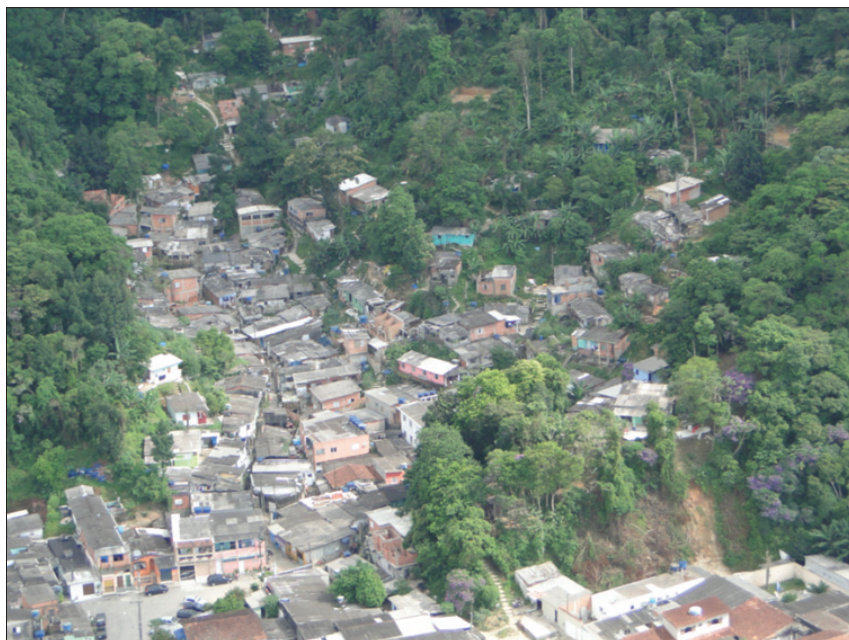
**Fot. 1** - Morro do Vale da Morte. Ocupações na base da encosta, padrões construtivos variados (Fonte: Instituto de Pesquisas Tecnológicas, 2016).

***Photo 1** - Death Valley Hill. Occupation of land at the base of the slope, varied construction patterns (Source: Institute of Technological Research, 2016).*

O principal risco geológico que ocorre no município de Guarujá está relacionado com a possibilidade de escorregamentos planares, conforme classificação de Varnes (1978), em áreas densamente ocupadas nas encostas dos relevos mais acidentados (fot. 1).

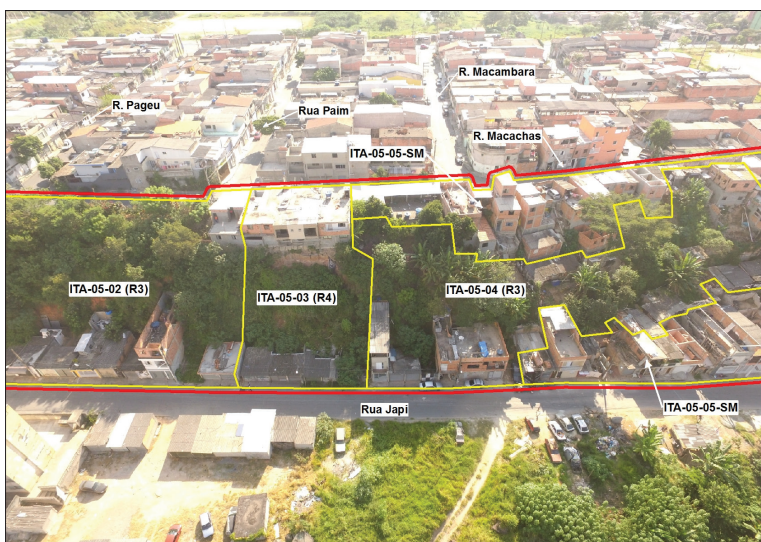
**Fig. 4** - Exemplo de mapeamento de risco com a delimitação dos setores e a definição do grau de risco para uma área no município de Itapevi em imagem de drone (Fonte: IPT, 2018).

*Fig. 4 - Example of risk mapping with sector delimitation and definition of risk degree for an area of Itapevi Municipality, using drone image (Source: IPT, 2018).*

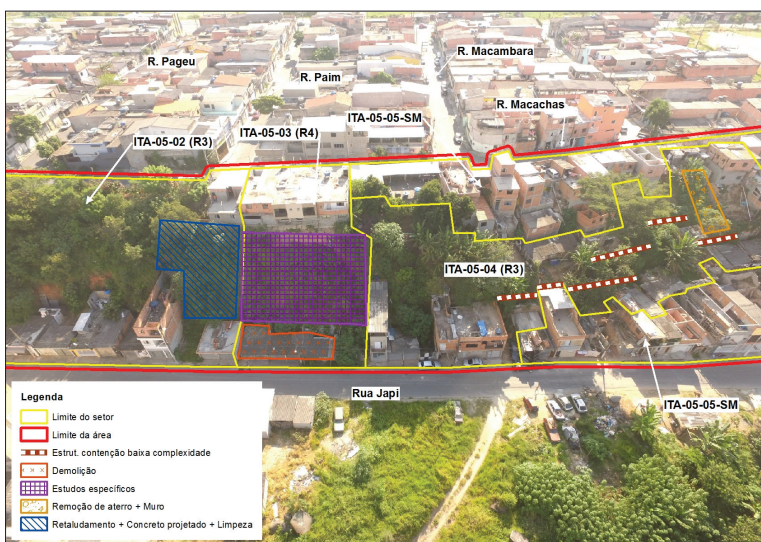
**Fig. 5** - Exemplo de mapeamento de risco com a indicação de intervenções estruturais, para uma área no município de Itapevi (Fonte: IPT, 2018).

*Fig. 5 - Example of risk mapping indicating structural interventions, in an area of Itapevi Municipality (Source: IPT, 2018).*

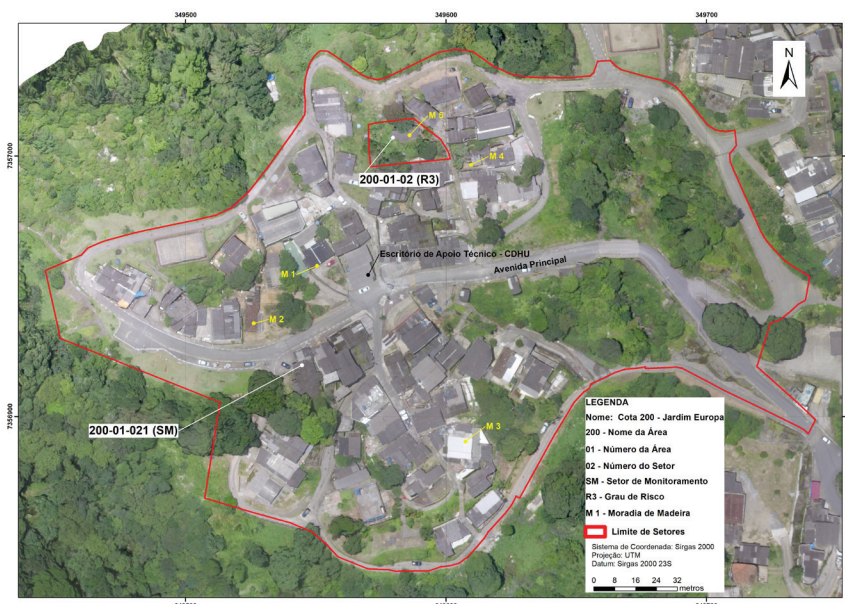
**Fig. 9** - Delimitação dos setores mapeados e localização das moradias de madeira (M1 a M5) (Fonte: IPT, 2020).

*Fig. 9 - Delimitation of mapped sectors and location of wooden houses (M1 to M5). (Source: IPT, 2020)..*

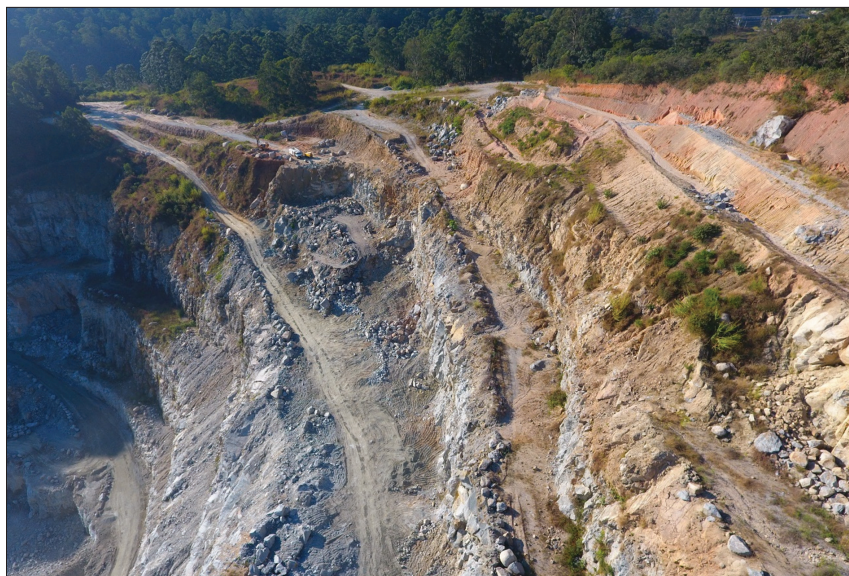
**Fot. 1** - Taludes de solo em capeamento de pedreira  
(Fotografia de Marcelo Freitas Guimarães, tirada a 25/10/2017).

**Photo 1** - Soil slopes in quarry capping  
(Photography by Marcelo Freitas Guimarães taken on 25/10/2017).

Na fot. 1, pode ser visto o capeamento de solo no topo de uma pedreira, com os taludes apresentando inclinações adequadas e uma berma intermediária, embora o recuo do pé do talude de solo em relação à crista do talude de rocha alterada não seja adequado.
