**XV ENCONTRO  
NACIONAL  
de RISCOS**

# Risco de Movimentos em Vertentes. Aprender com o Passado

**PERIGOS GEOLÓGICOS NOS AÇORES:  
OCORRÊNCIAS MAIS SIGNIFICATIVAS NOS  
ÚLTIMOS 30 ANOS E PERSPETIVAS FUTURAS  
GEOLOGICAL HAZARDS IN THE AZORES:  
MOST SIGNIFICANT OCCURRENCES IN THE LAST  
30 YEARS AND FUTURE PROSPECTS**

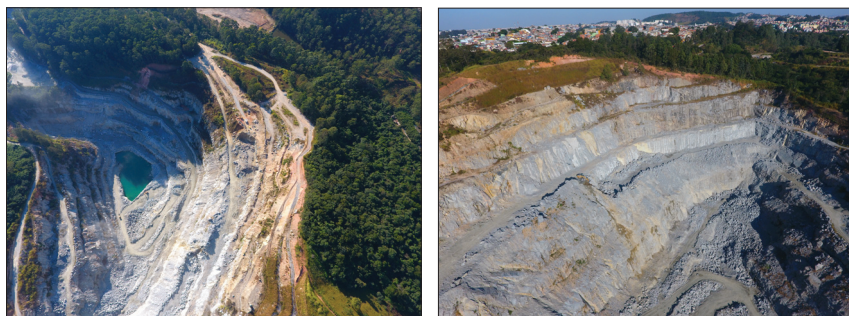
**Fot. 2** - Imagens de pedreiras obtidas por meio de VANT  
(Fotografia de Marcelo Freitas Guimarães, tirada a 25/10/2017).

***Photo 2** - Images of quarries obtained using UAVs  
(Photography by Marcelo Freitas Guimarães taken on 25/10/2017).*

Para o mapeamento dos taludes e bancadas de difícil acesso, inacessíveis ou com risco de tombamentos, escorregamentos e quedas de blocos, foram realizadas filmagens e fotos panorâmicas, frontais e de detalhe por meio de VANT (Veículo Aéreo Não Tripulado) (fot. 2). Nas imagens obtidas, as estruturas e ocorrências foram identificadas e caracterizadas de forma indireta, com base nas informações da etapa anterior, e lançadas nas fotos panorâmicas frontais, complementando o mapeamento geológico-geotécnico de cada “domínio” em toda a sua extensão e altura.

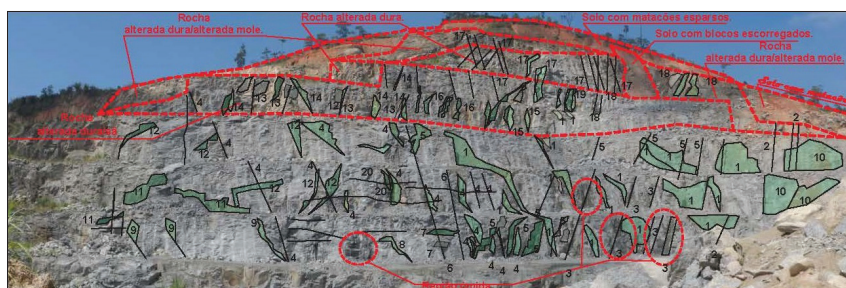
**Fig. 3 -** Mapeamento de talude rochoso.

*Fig. 3 - Rocky slope mapping.*

A fig. 3 é a foto panorâmica de um talude rochoso mapeado, com os traços representativos das famílias de fraturas e outras estruturas geológicas, identificadas com números sequenciais posteriormente lançados em planilhas com suas respectivas direções, mergulhos e características, assim como em estereogramas e ábacos para as avaliações de estabilidade. O capeamento de solo e de rocha alterada também estão mapeados.

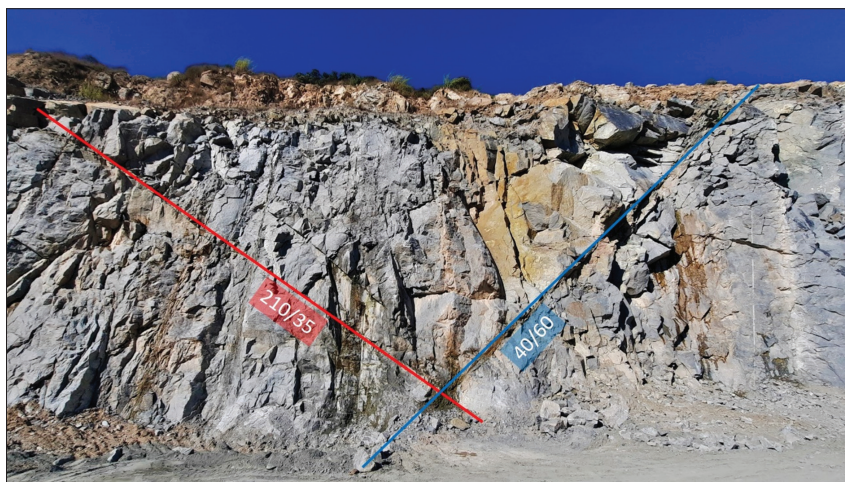
**Fig. 5** - Cunha formada pela intersecção de duas fraturas.

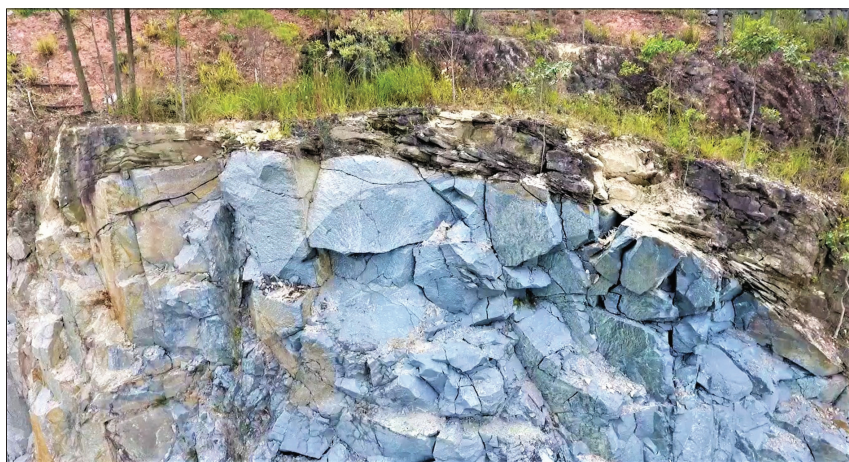
**Fot. 3** - Fraturas de alívio de tensões em camada de rocha alterada  
(Fotografia de Jehovah Nogueira Jr., tirada a 05/02/2018).

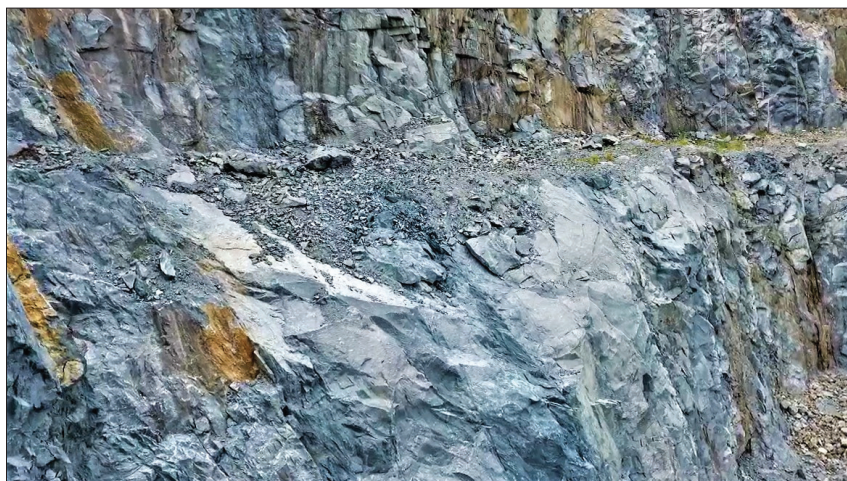
**Fot. 4** - Superfícies de fraturas com mergulhos desfavoráveis  
(Fotografia de Jehovah Nogueira Jr., tirada a 05/02/2018).

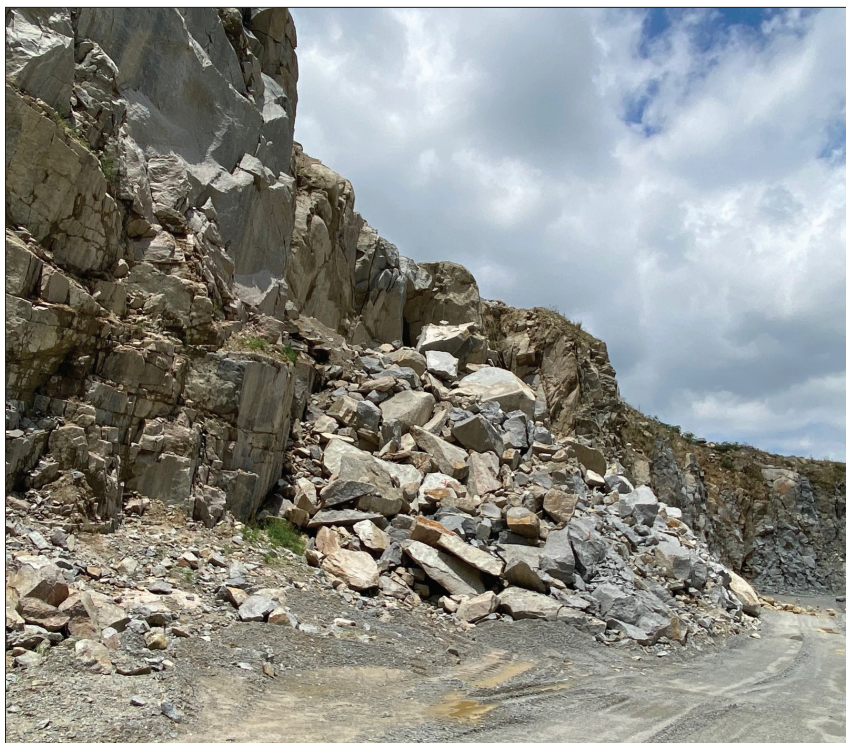
**Fot. 5** - Escorregamento associado a fraturas subverticais  
(Fotografia de Jehovah Nogueira Jr., tirada a 12/03/2022).

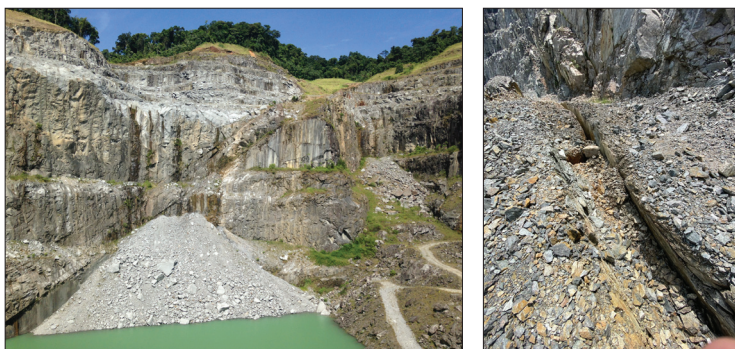
**Fot. 6** - Zonas cisalhadas no maciço rochoso  
(Fotografia de Jehovah Nogueira Jr., tirada a 11/02/2019).

**Photo 6** - Sheared zones in the rock massif  
(Photography by Jehovah Nogueira Jr. taken on 11/02/2019).

As falhas e zonas cisalhadas (fot. 6) podem causar escorregamentos caso apresentem preenchimento argiloso e este entre em contato com a água, ou pela interseção com famílias de fraturas. Como o contato com a água pode ocorrer a qualquer tempo, a presença de argila fez com que essas estruturas fossem consideradas potencialmente instáveis.

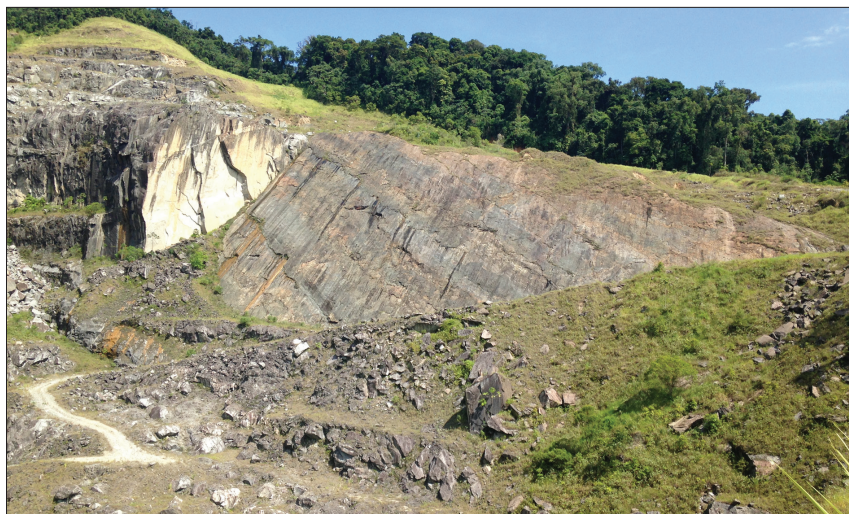
**Fot. 7** - Superfície de escorregamento por falha  
(Fotografia de Jehovah Nogueira Jr., tirada a 11/02/2019).

*Photo 7 - Fault slip surface (Photography by Jehovah Nogueira Jr. taken on 11/02/2019).*

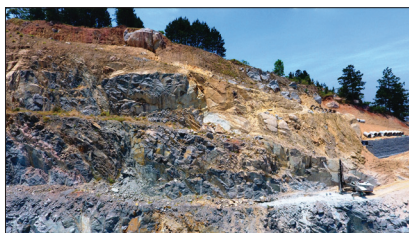
**Fot. 8** - Bolsões de solo e rocha alterada no maciço rochoso  
(Fotografia de Jehovah Nogueira Jr., tirada a 12/03/2022).

*Photo 8 - Soil and altered rock pockets in the rock massif  
(Photography by Jehovah Nogueira Jr. taken on 12/03/2022).*

Bolsões de solo e de rocha muito alterada são feições em geral não sistêmicas que podem ser encontradas no maciço rochoso (fot. 8). Considerando-se que as escavações são realizadas, praticamente, só em rocha sã ou pouco alterada, sua ocorrência é eventual e localizada, com mais frequência nos taludes superiores, devendo não ultrapassar 5% da área total da frente de lavra.

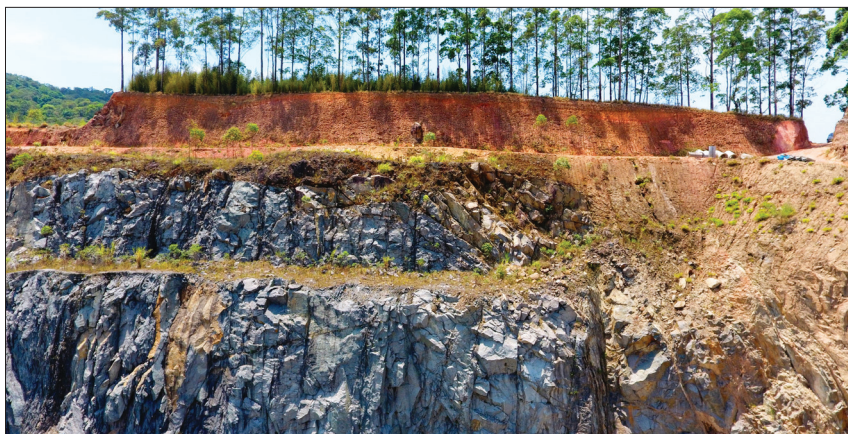
**Fot. 9** - Maciço rochoso extremamente fraturado  
(Fotografia de Marcelo Freitas Guimarães, tirada a 25/10/2017).
