LINHA DO TUA: ACIDENTES E ANTECEDENTES

TUA RAILWAY: ACCIDENTS AND BACKGROUND

Maria Gouveia

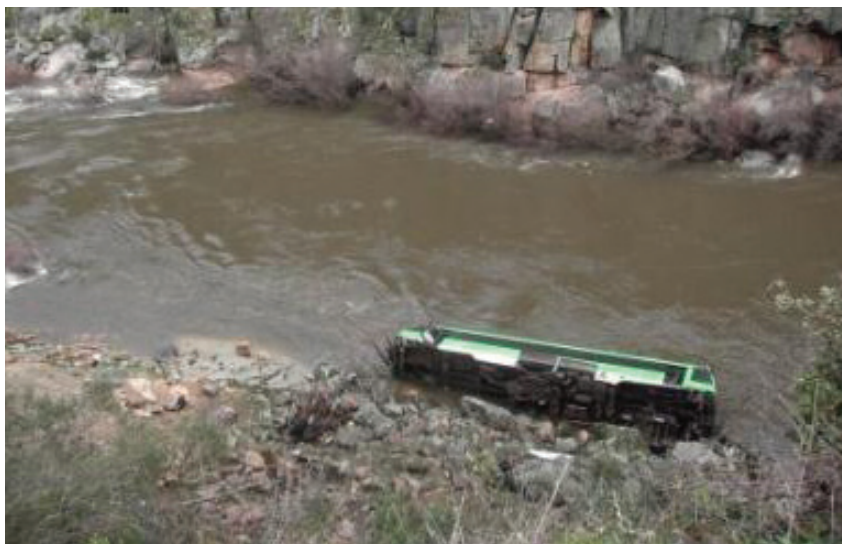
No dia 12 de Fevereiro, por volta das 18 horas e 15 minutos, ocorreu um acidente na Linha do Tua, verificando-se a queda para o rio Tua da composição “Bruxelas” (fot. 1), pertencente ao metro de superfície de Mirandela, arrastando consigo as cinco pessoas que transportava: dois passageiros, o maquinista, o revisor e um funcionário da CP. Este acidente teve lugar em “Barcos”, a cerca de 500 metros para Leste, a partir da estação de Castanheiro.

Fot. 1 - Composição “Bruxelas” caída no rio Tua (Autora: Maria Gouveia, 2007).

Os dois passageiros foram resgatados por helicóptero na noite do acidente e os três funcionários foram encontrados já sem vida. O resgate do corpo do revisor, encontrado já sem vida, foi efetuado no dia 13. Na tentativa de serem encontrados os corpos das duas vítimas, ainda desaparecidas, içou-se, já no dia 14, a composição “Bruxelas”, não tendo essa operação sido frutífera, pois nenhum dos corpos se encontrava debaixo da mesma. O corpo do funcionário da CP que trabalhava na estação do Tua foi encontrado, mais tarde, no dia 15, a cerca de 3 km para jusante do local do acidente. Na tentativa de se encontrar o corpo do maquinista, foi verificada a rede que está instalada na Barragem de Bagaúste, mas só no dia 19, após se terem fechado as barragens de Rabaçal, Tuela, Vinhais, Torga, Vale Madeiro e Mirandela, foi possível encontrar o seu corpo, a uma distância, igualmente, de 3 km para jusante do referido local do acidente.

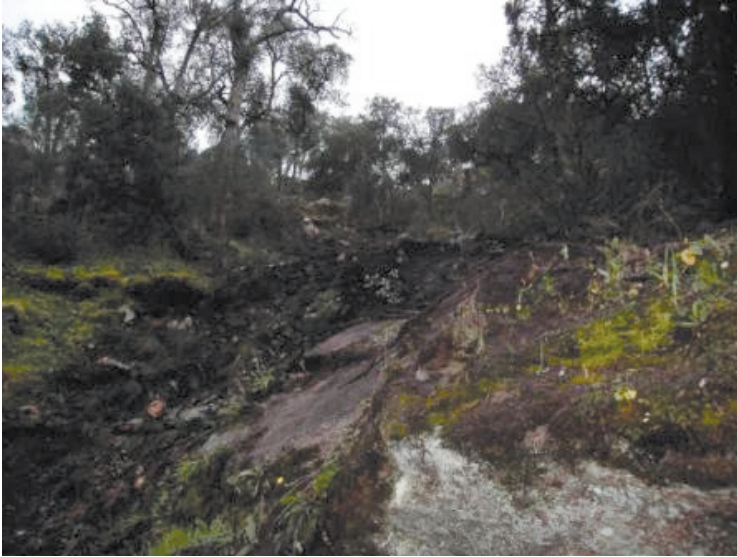
Na origem desta queda está um movimento de vertente (desabamento) que se supõe ter ocorrido entre as 17 horas e as 18 horas e 15 minutos do dia do acidente, e que deslocou uma grande quantidade de blocos de granito que devastaram tudo por onde passaram (fot. 2), destruindo inclusivamente a linha de caminhos-de-ferro e arrastando, em direção ao rio, a composição “Bruxelas”, ao longo de uma vertente com uma altura de cerca de 60 metros.

Fot. 2 - Aspeto da vertente após o acidente (Autora: Maria Gouveia, 2007).
Photo 2 - Slope's appearance after the accident (Author: Maria Gouveia, 2007).

De facto, os desabamentos não são impossíveis de se prever mas, para que tal seja realidade, é preciso conhecer o terreno, isto é, é imperativo percorrer as áreas envolventes à Linha do Tua e identificar, localizar, caracterizar e monitorizar todas as áreas de risco para, assim se classificar o território em diferentes classes e a partir daí atuar consoante as necessidades, intervindo no terreno através da aplicação de medidas de mitigação de risco, recorrendo-se, caso seja necessário, a intervenções no âmbito da engenharia. O prazo de validade dos estudos de aferição das condições do terreno não deve ser apenas administrativa, devendo fazer-se avaliações ao estado de evolução das vertentes com regularidade e sempre que se verifiquem períodos chuvosos, torna-se imperativo reavaliar todas as pequenas movimentações, registando todas as deslocações ocorridas e propondo as medidas mitigadoras mais convenientes.

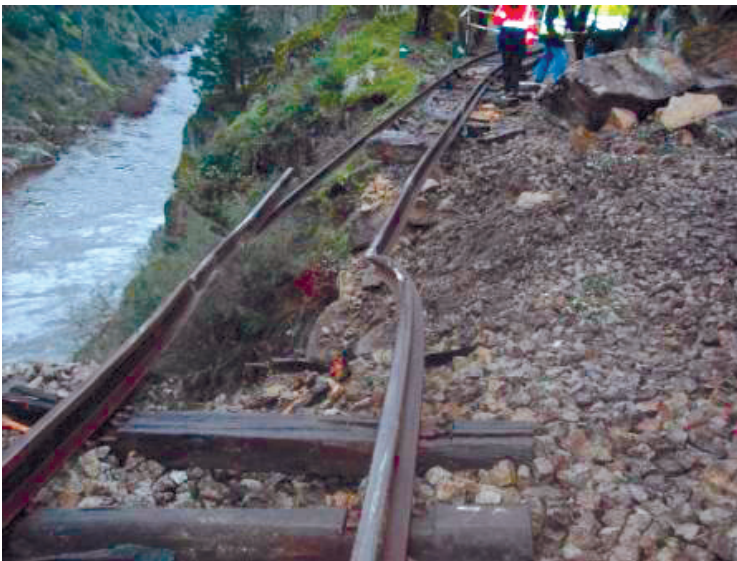
Este tipo de movimento de vertente (desabamento) verifica-se, sobretudo, após longos períodos chuvosos e poderá estar associado à indevida ocupação do solo (atividade humana), ao forte declive da parede granítica, ao perfil convexo da vertente, à ocorrência de sismos, entre outros fatores. A água armazenada no interior da rocha granítica contribui para a sua degradação, enfraquece as ligações ao longo de fendas, fraturas e falhas e proporciona a sua deslocação, por força da gravidade, em direção à base onde se encontram instalados os carris da Linha do Tua, provocando sérios danos (fot. 3).

Fot. 3 - Aspeto dos carris após o acidente (Autora: Maria Gouveia, 2007).
Photo 3 - Rails' appearance after the accident (Author: Maria Gouveia, 2007).
