## **LINHA DO TUA: O ACIDENTE E O SOCORRO** **TUA RAILWAY: THE ACCIDENT AND THE RESCUE**

**Sumário:** No dia 12 de fevereiro de 2007, registou-se um dos mais trágicos acidentes na Linha do Tua, verificando-se a queda da composição “Bruxelas” para o rio Tua, arrastando cinco pessoas. A leitura e análise de notícias, entrevistas e reportagens, possibilitou o conhecimento da sequência diária dos acontecimentos relacionados com o socorro, bem como dos meios envolvidos e, também, da situação de cada uma das vítimas.

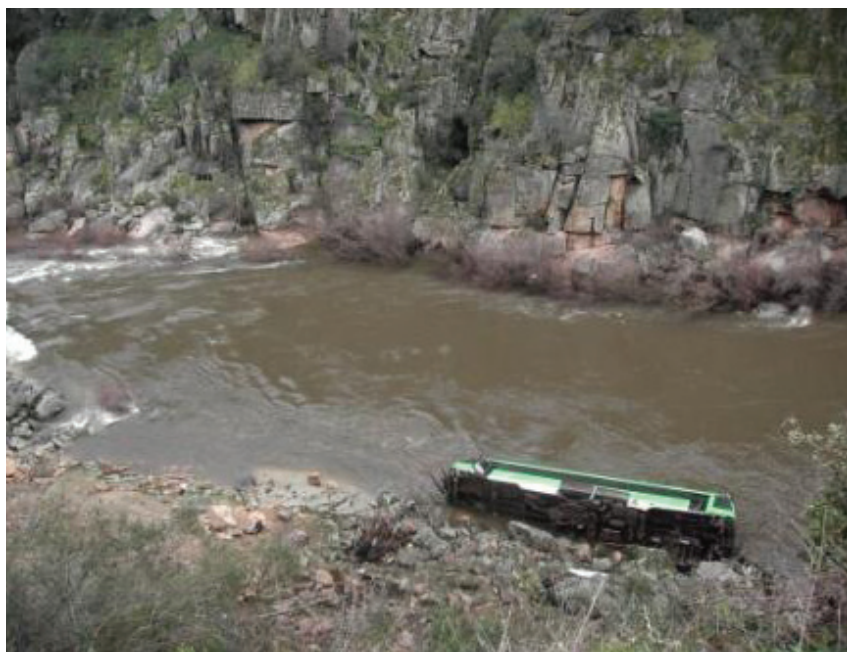
**Fot. 1** – Composição “Bruxelas” caída no rio Tua  
(Fotografia de Maria Gouveia, 2007).

No dia 12 de fevereiro de 2007, por volta das 18 horas e 15 minutos, deu-se o trágico acidente, tendo-se verificado a queda da composição “Bruxelas” para o rio Tua, arrastando cinco pessoas (fot. 1).

A composição “Bruxelas” caiu de uma altura de cerca de 60 metros, levando as cinco pessoas que transportava, tendo duas delas sido projetadas antes de a composição atingir o rio Tua e as outras três foram arrastadas até ao rio.

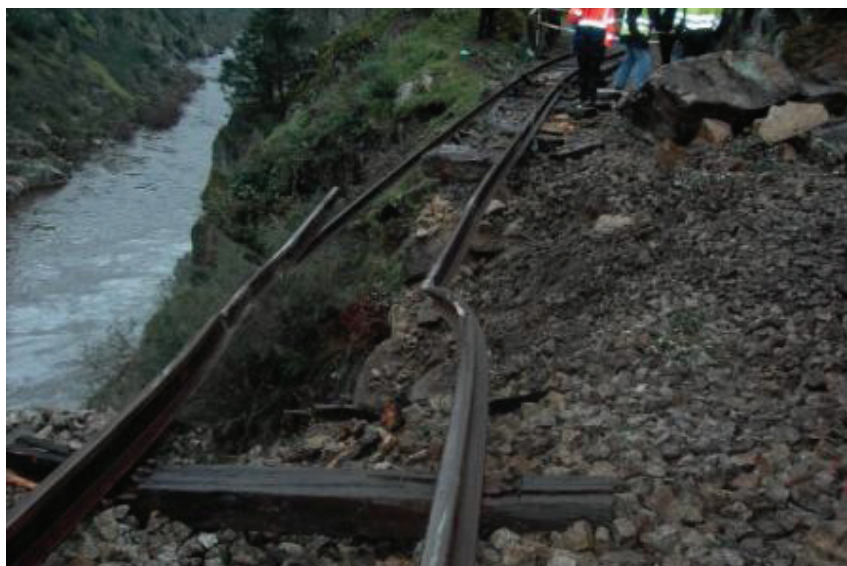
**Fot. 2** – Aspeto dos carris após o acidente (Fotografia de Maria Gouveia, 2007).

Na origem desta queda está um movimento de vertente (desabamento) que se supõe ter ocorrido entre as 17 horas e as 18 horas e 15 minutos do dia do acidente. O desabamento caracterizou-se pela deslocação de uma grande quantidade de blocos de granito que destruiu a linha de caminhos-de-ferro (fot. 2), razão que originou a queda, em direção ao rio, da composição “Bruxelas”, ao longo de uma vertente com uma altura de cerca de 60 metros.

Sabendo-se que na origem deste acidente esteve um movimento de vertente, considera-se fundamental a monitorização do estado de evolução das vertentes com regularidade e, sempre que se verifiquem períodos chuvosos, torna-se imperativo reavaliar todas as pequenas movimentações, registando-se todas as deslocações ocorridas, atualizando-se a cartografia de risco e propondo-se as medidas mitigadoras mais convenientes. Deste modo atua-se de forma preventiva e minimizam-se as consequências nefastas que a ocorrência de um acidente desta natureza poderá provocar.
